## 巴中通江燃气发电项目 220 千伏线路送出工程

### 2025 年第 2 季度水保监测照片

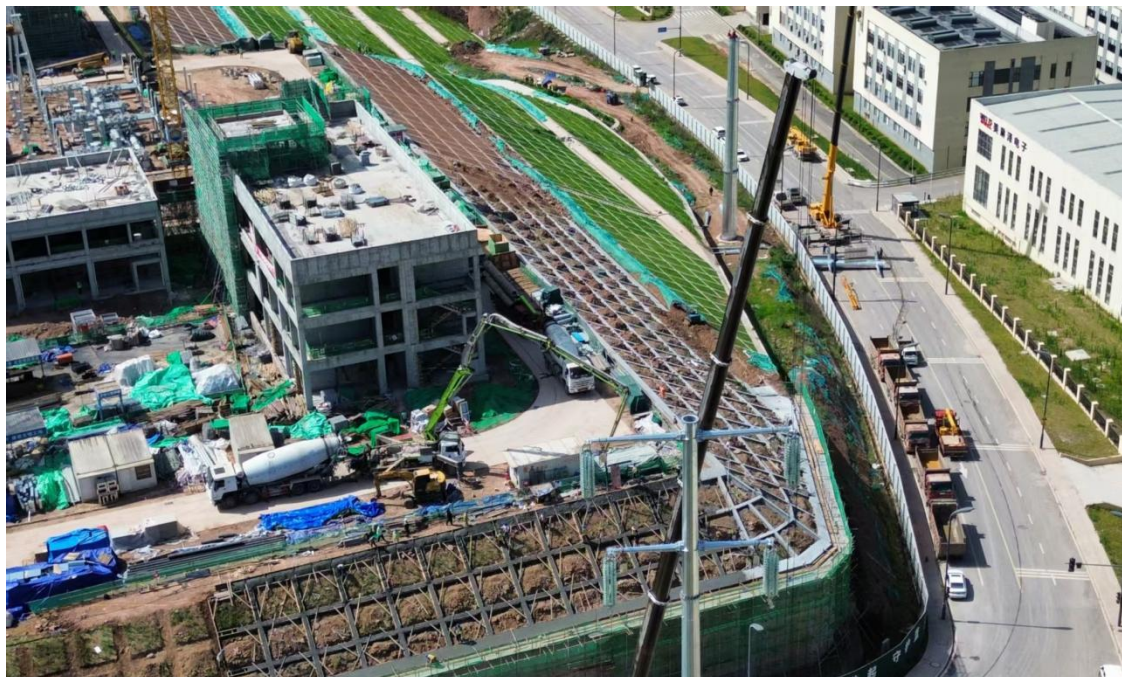
起点发电厂 NS001 施工照片、临时遮盖

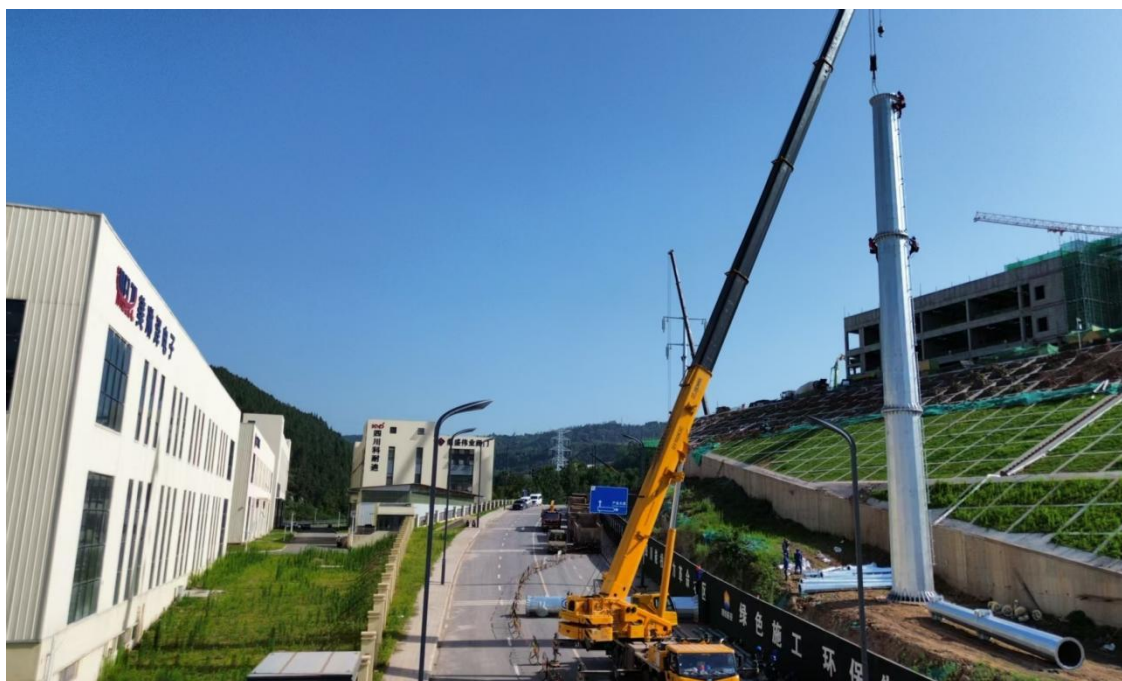
起点发电厂 NS001 施工照片、塔体安装

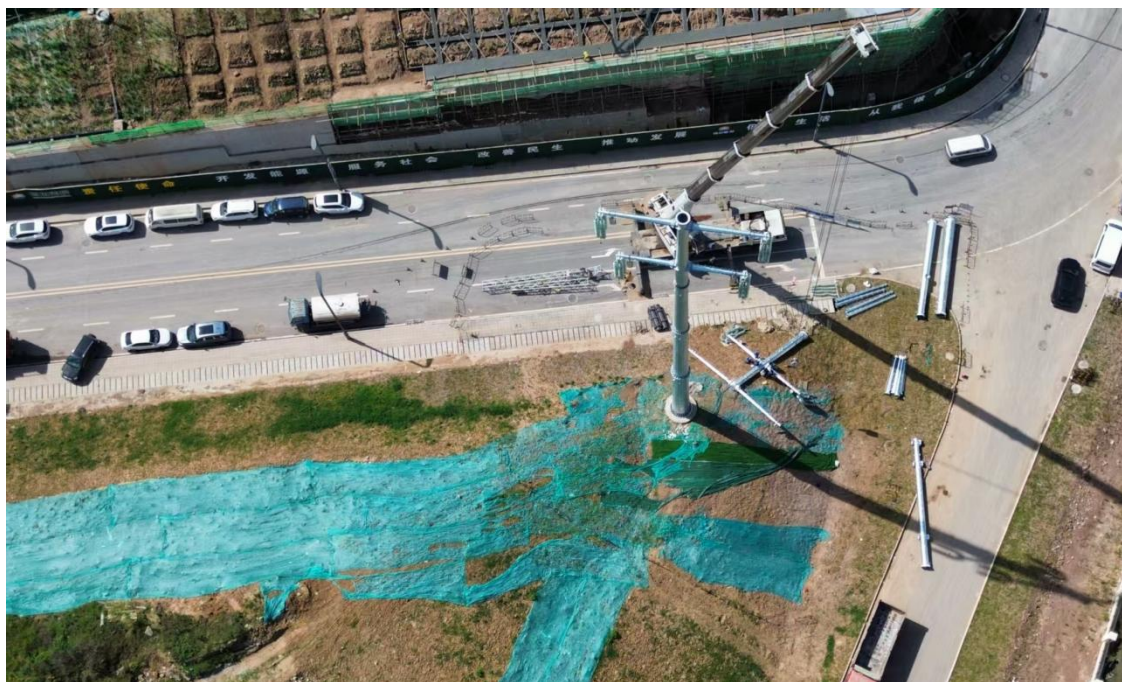
发电厂 NS002 施工照片、临时遮盖

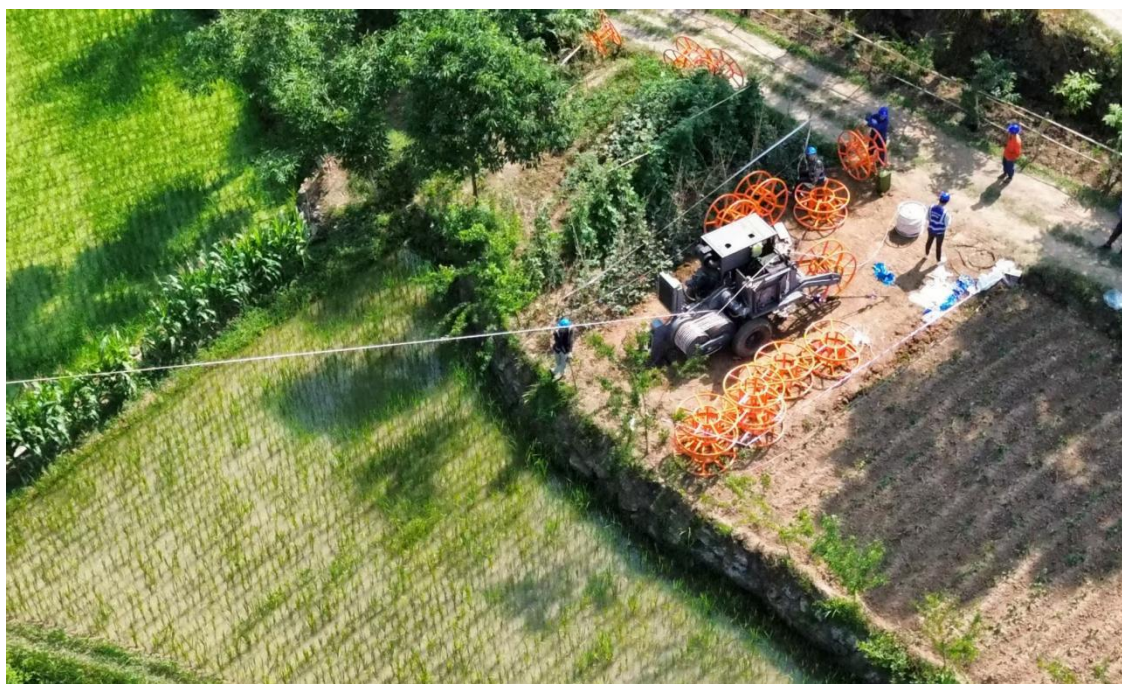
牵张场照片

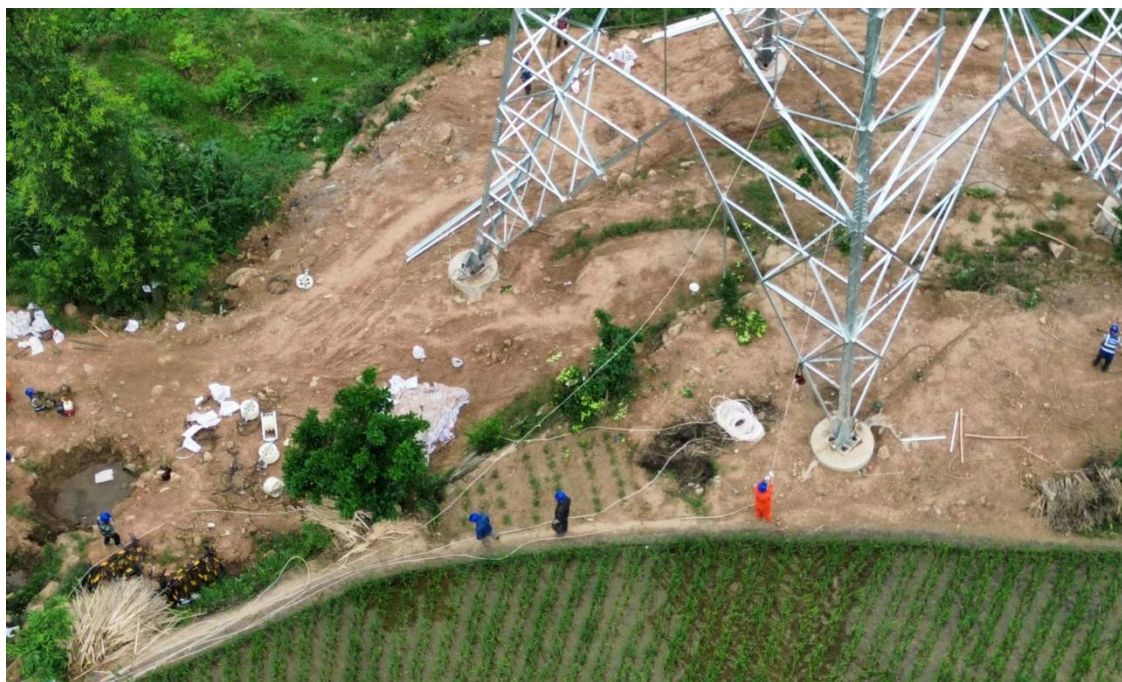
塔基施工

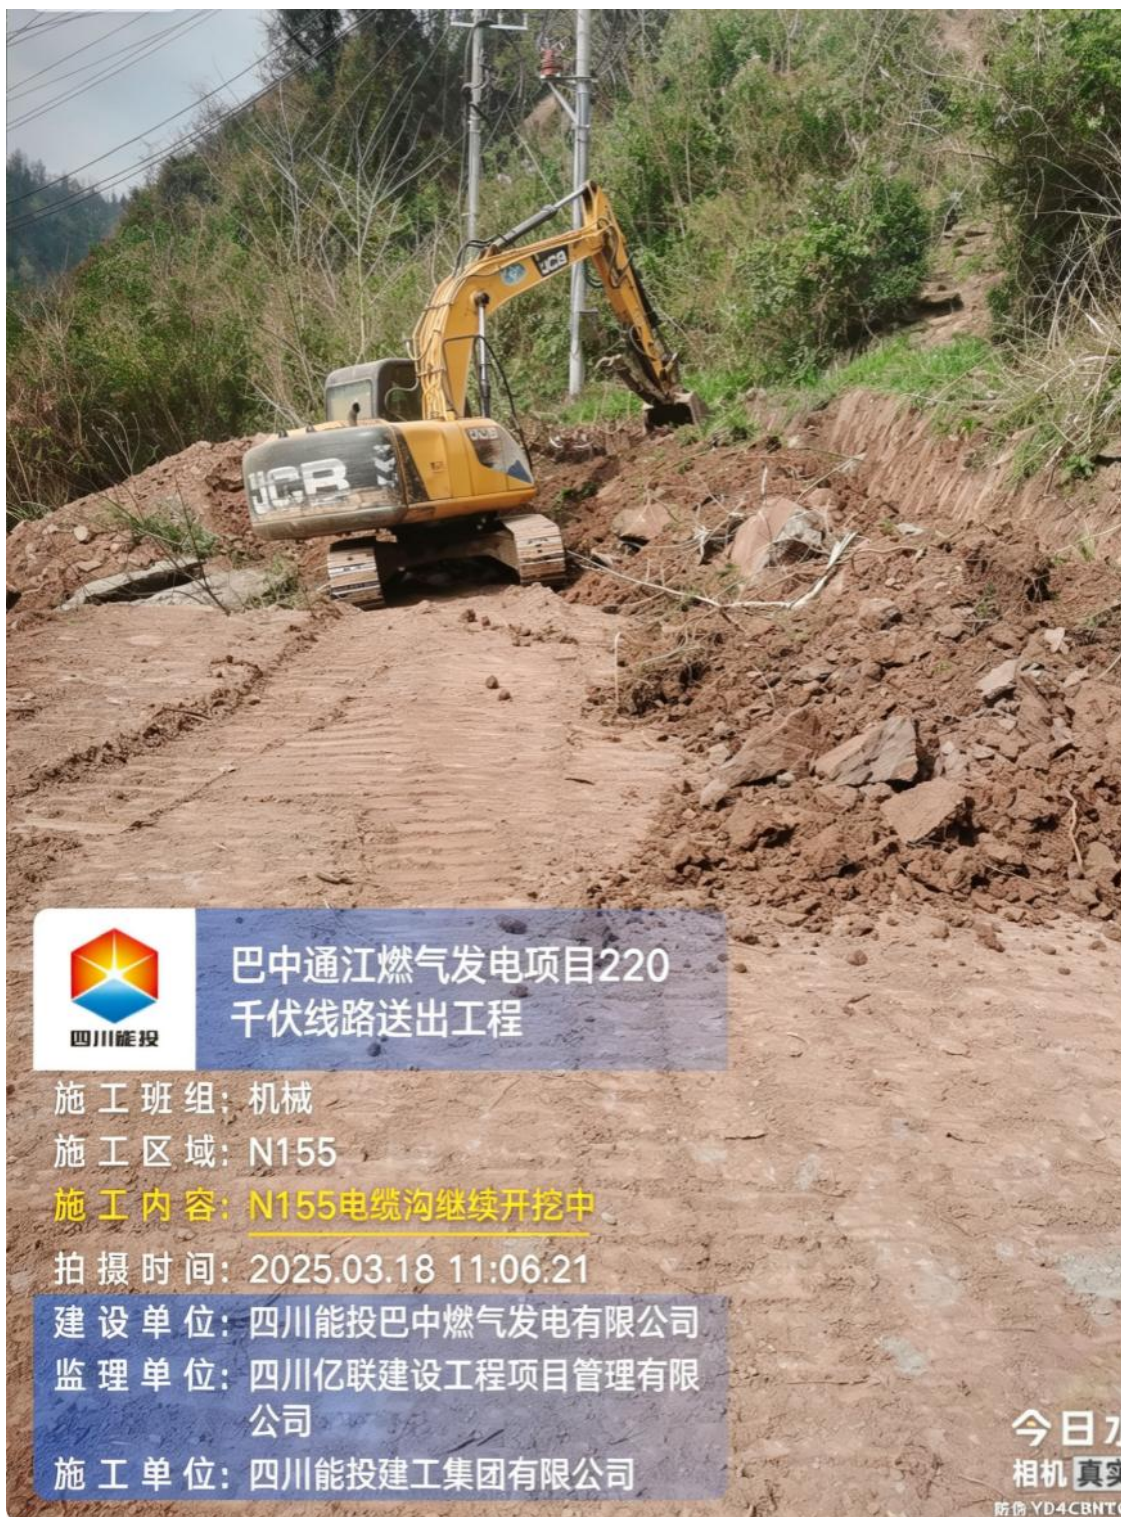
电缆沟表土剥离

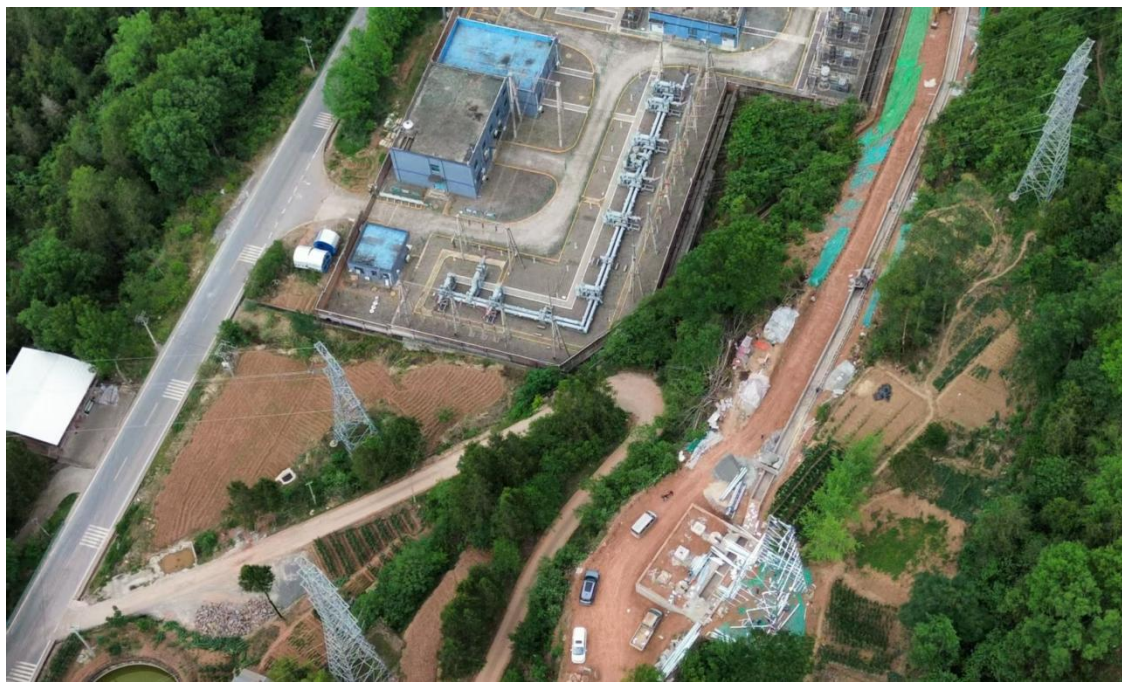
草池变电站修建电缆沟、临时遮盖、排水沟

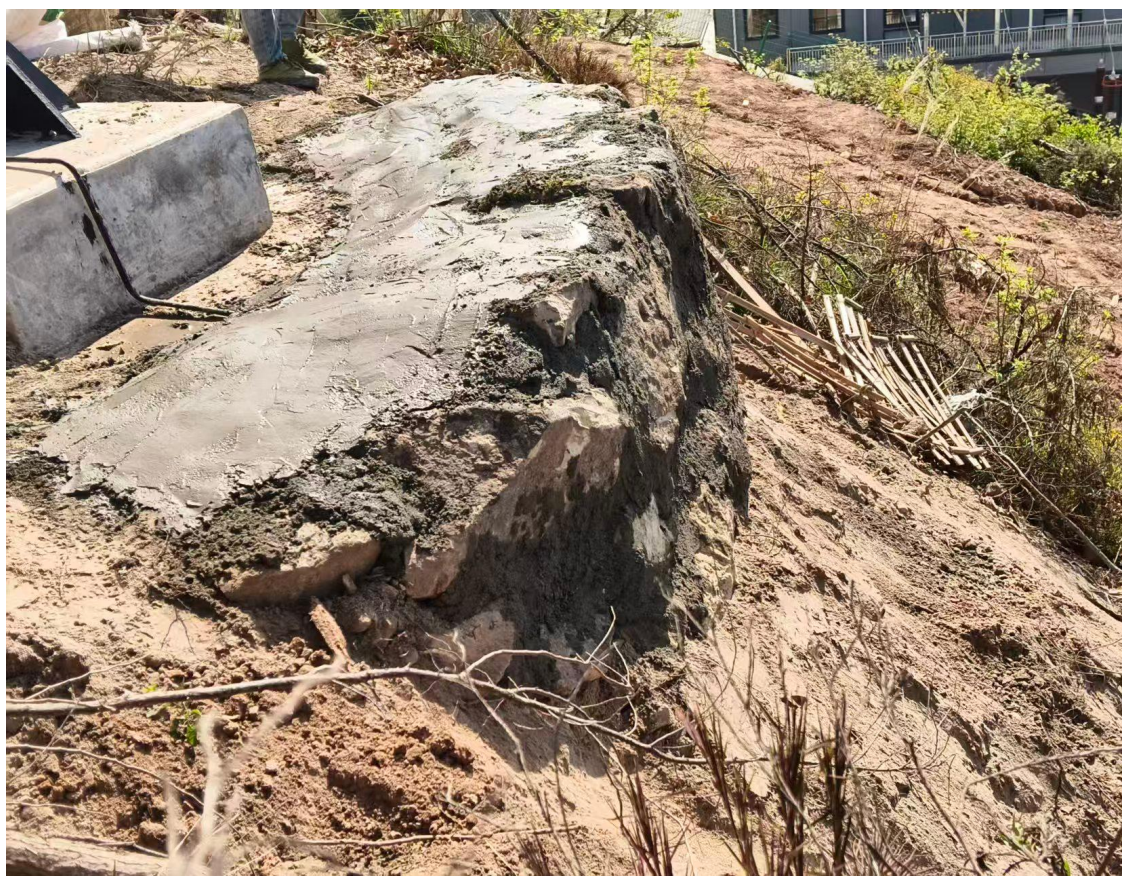
塔基挡土墙修建

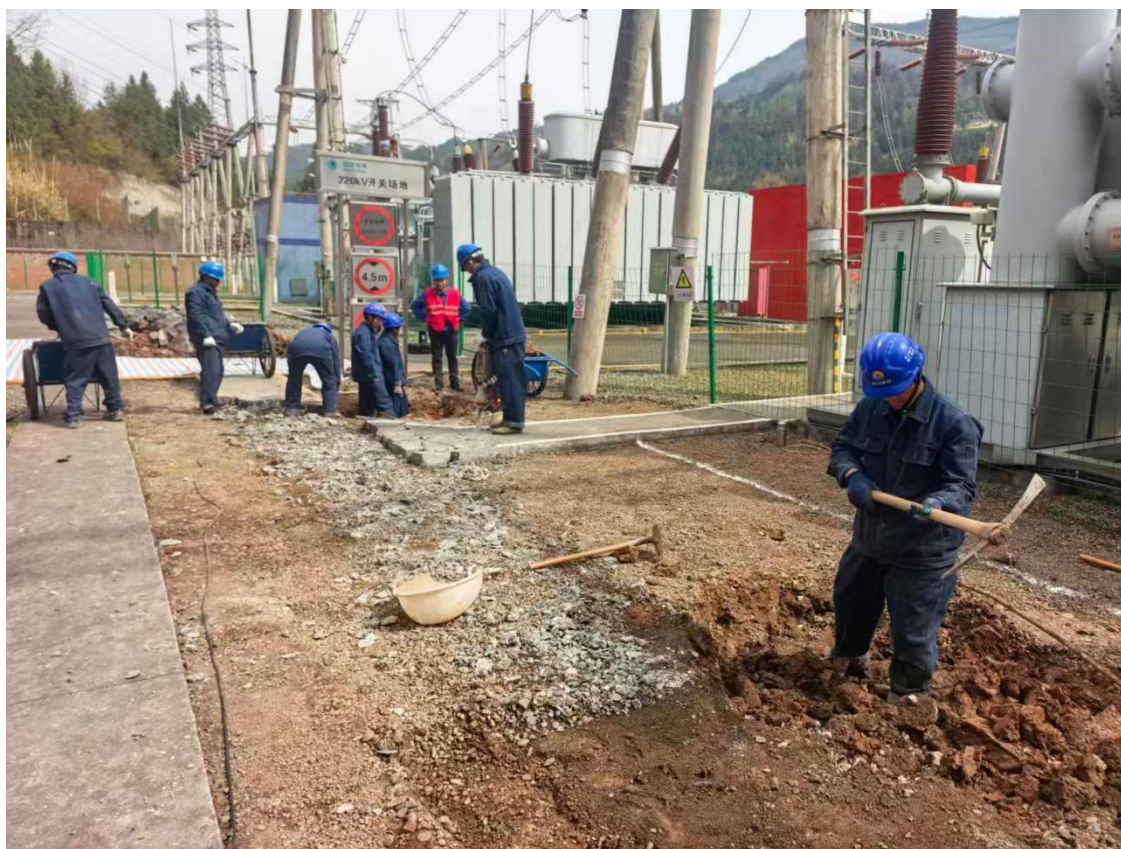
间隔工程区碎石铺设

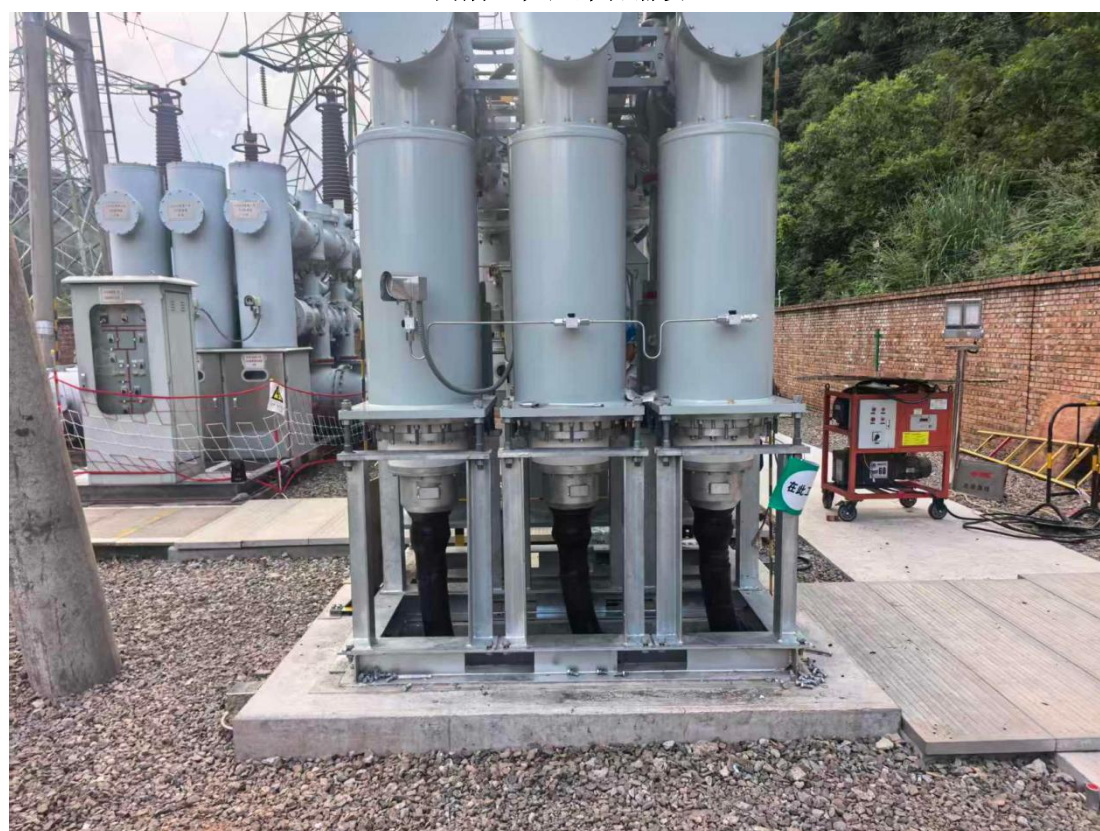
间隔工程区碎石铺设

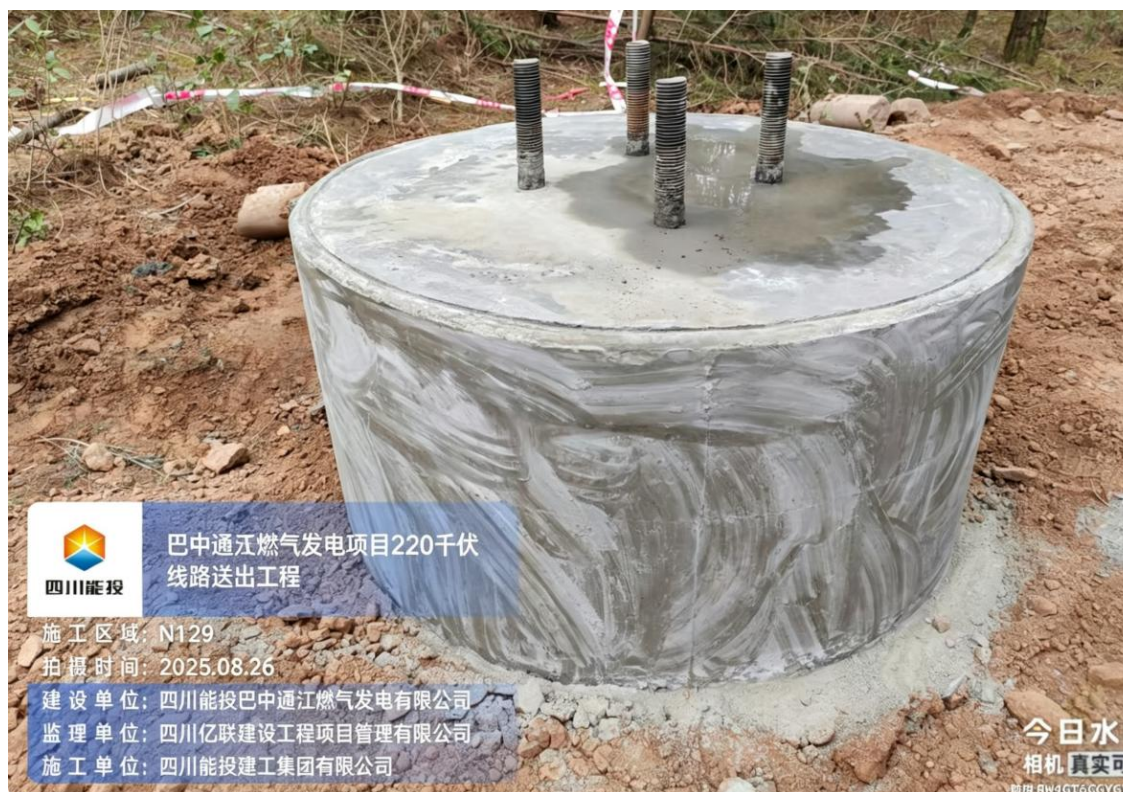
塔基工程区施工

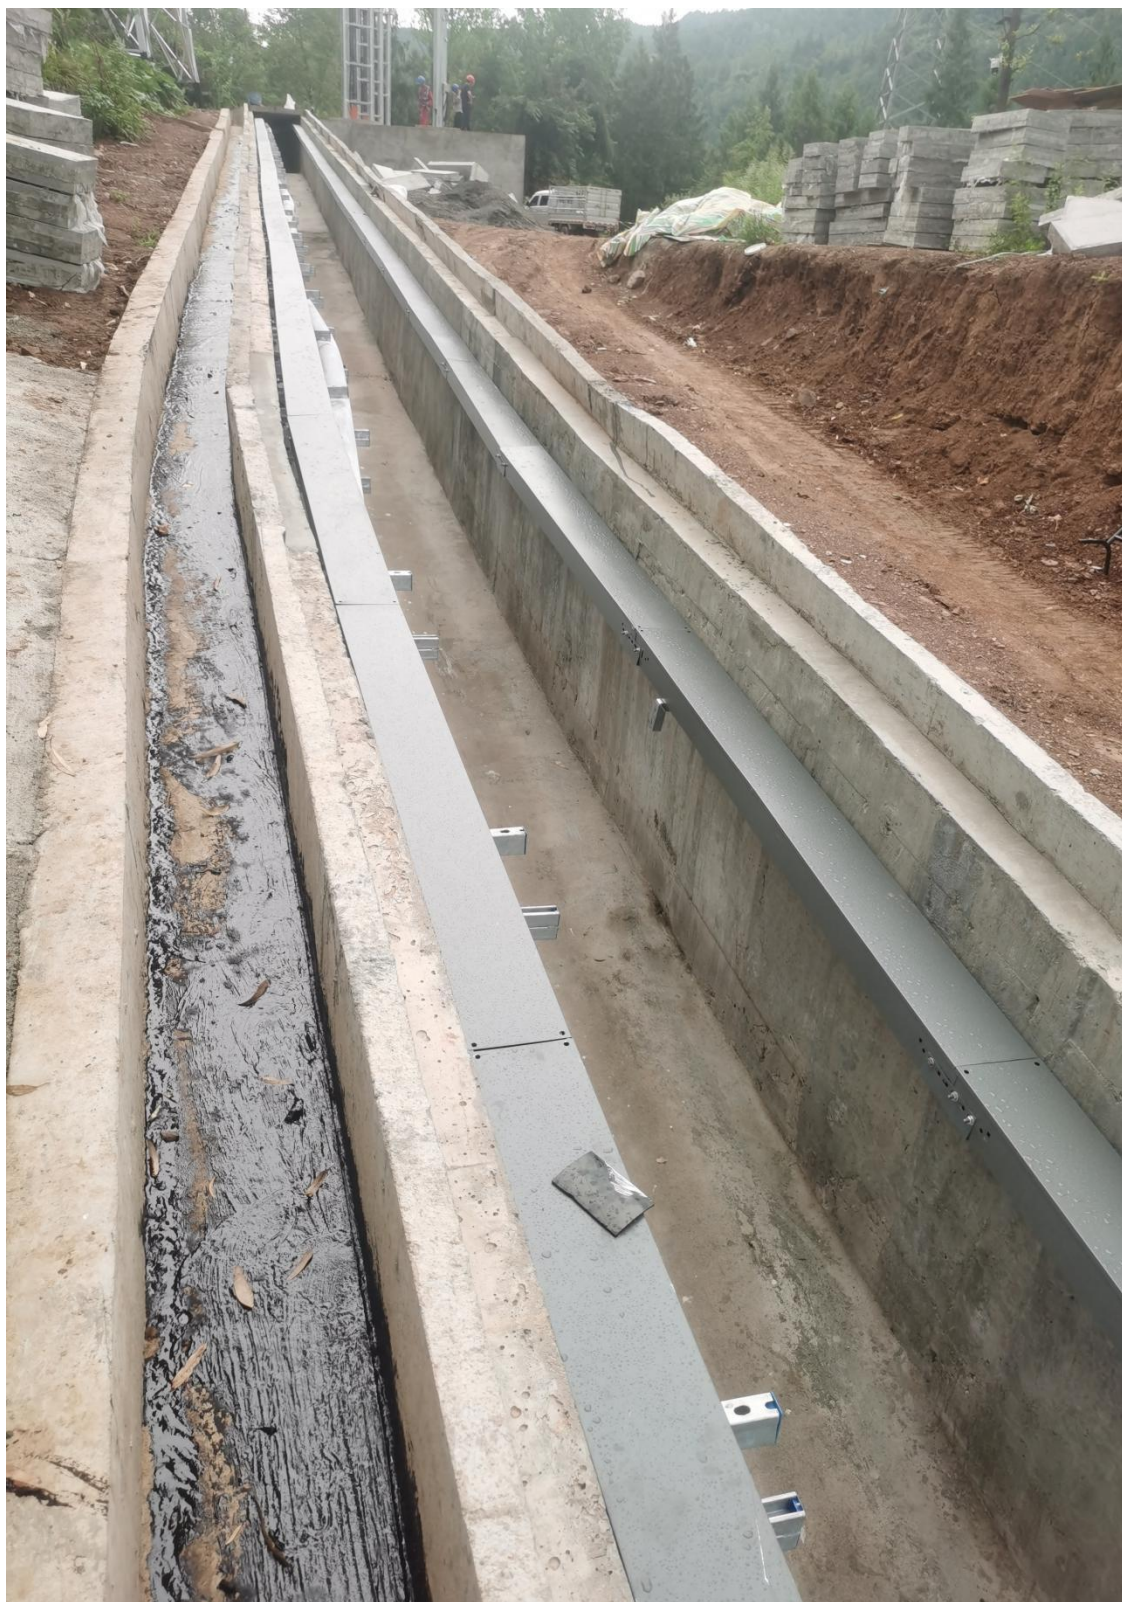
草池变电站修建电缆沟、排水沟

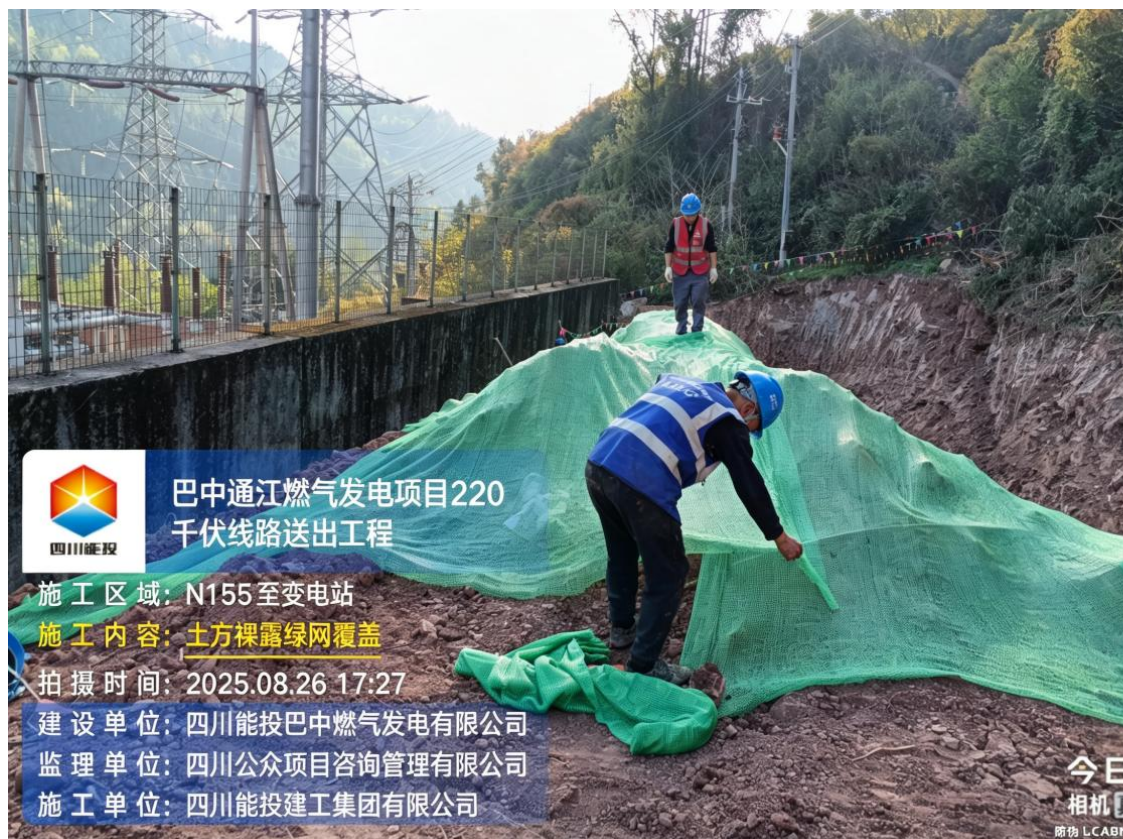
草池变电站修建电缆沟、临时遮盖

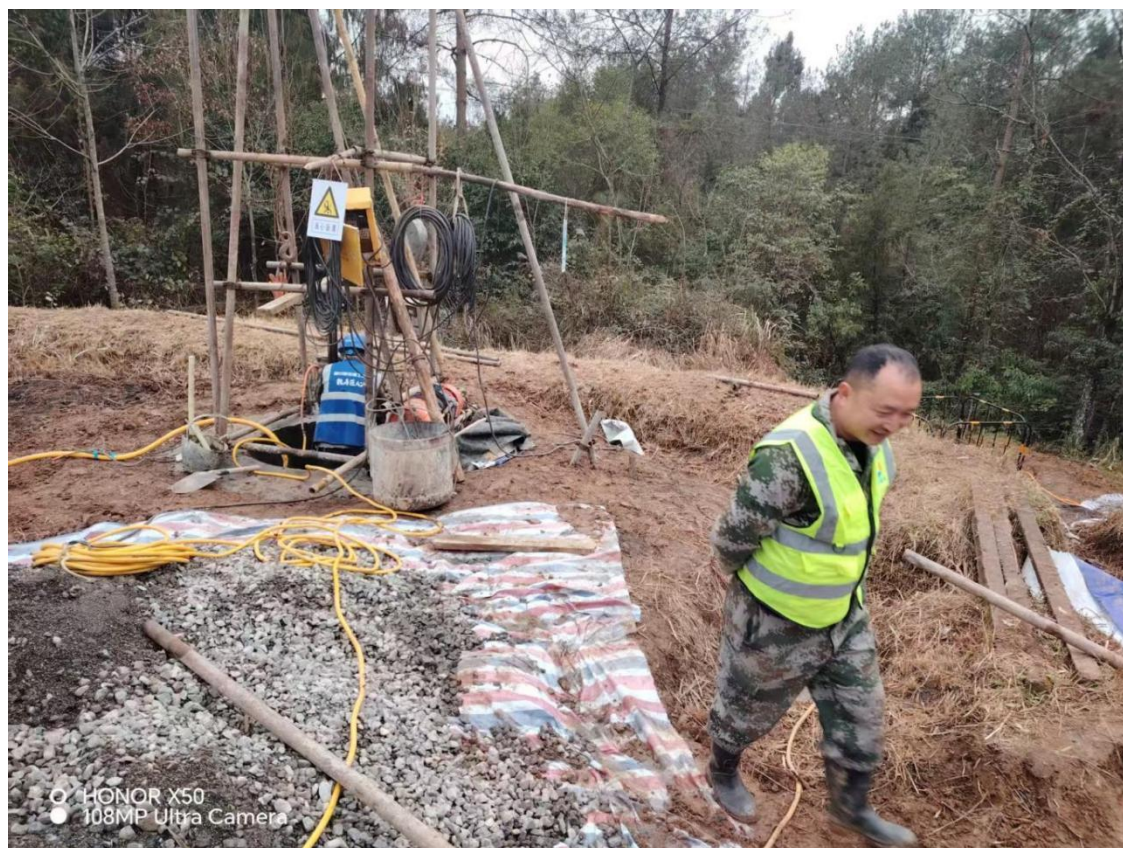
牵张场、临时遮盖

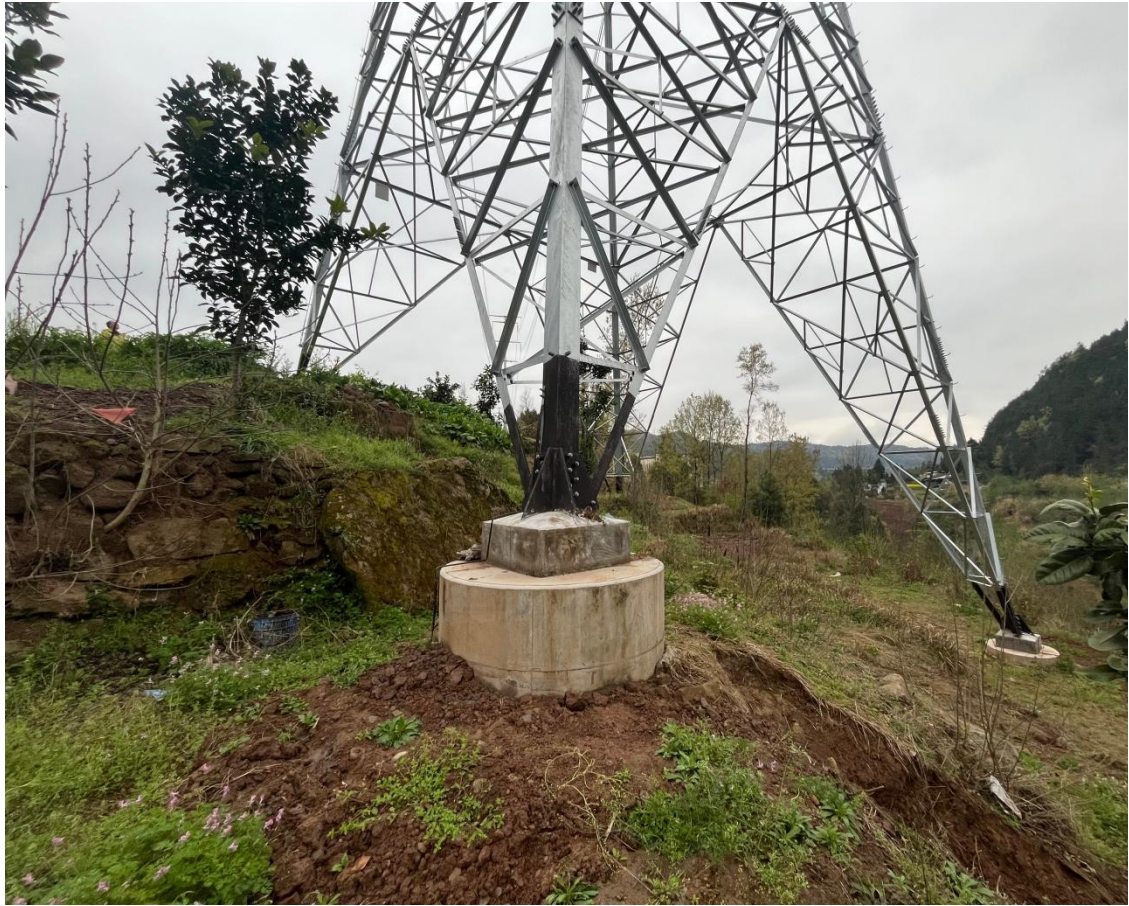
塔脚表土回覆

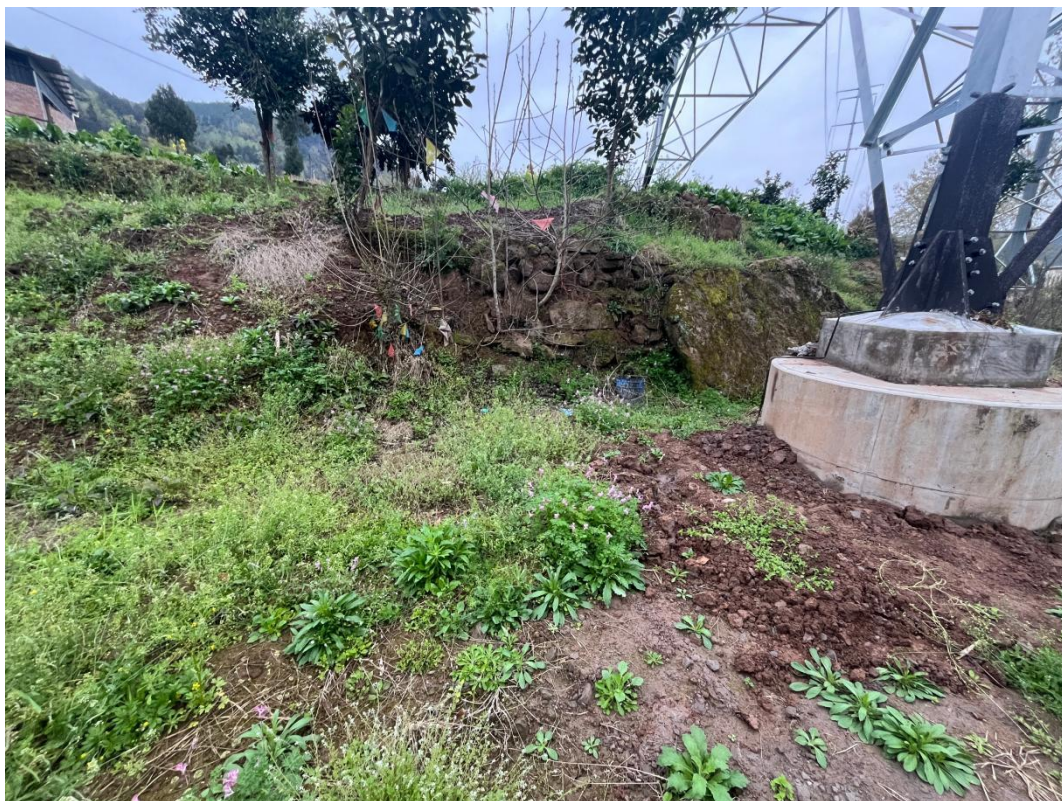
塔脚表土回覆

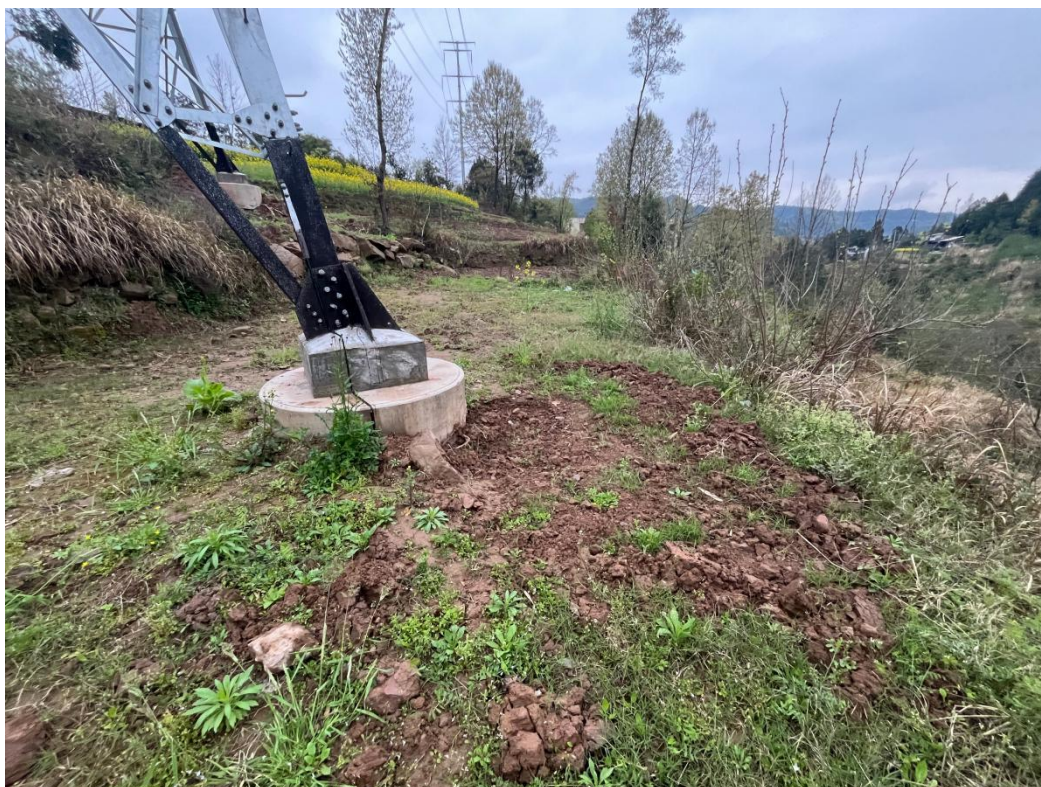
塔脚表土回覆

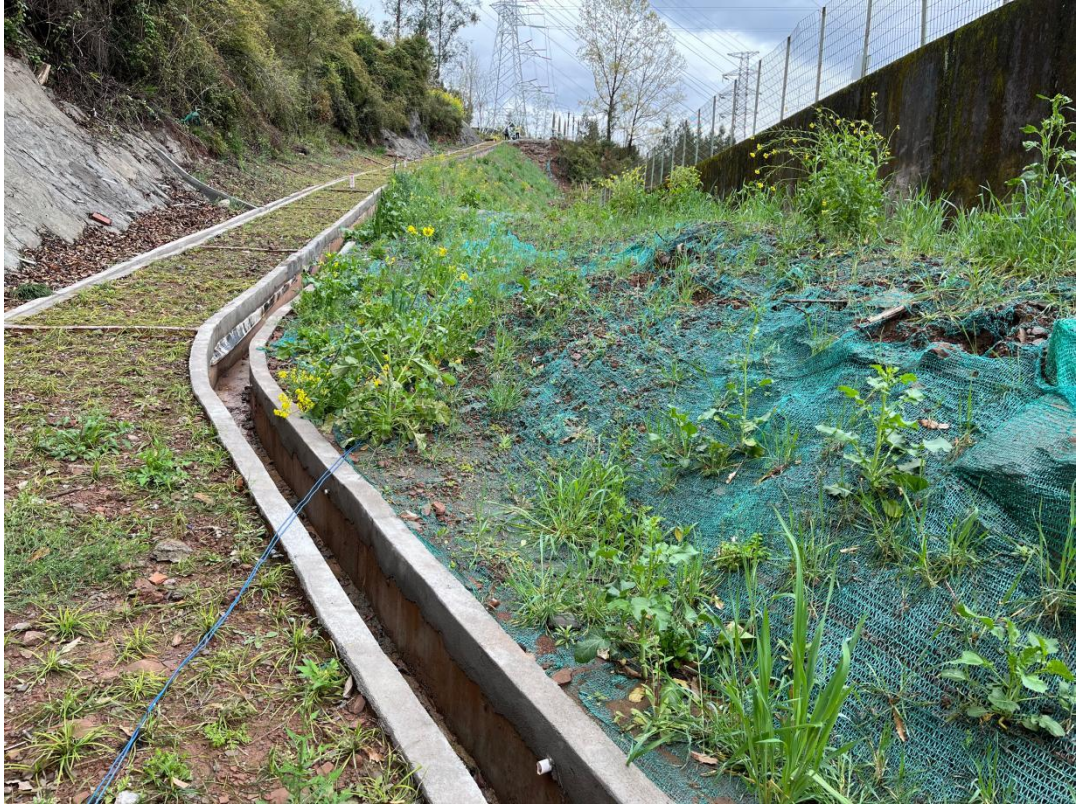
电缆沟密目网遮盖、排水沟

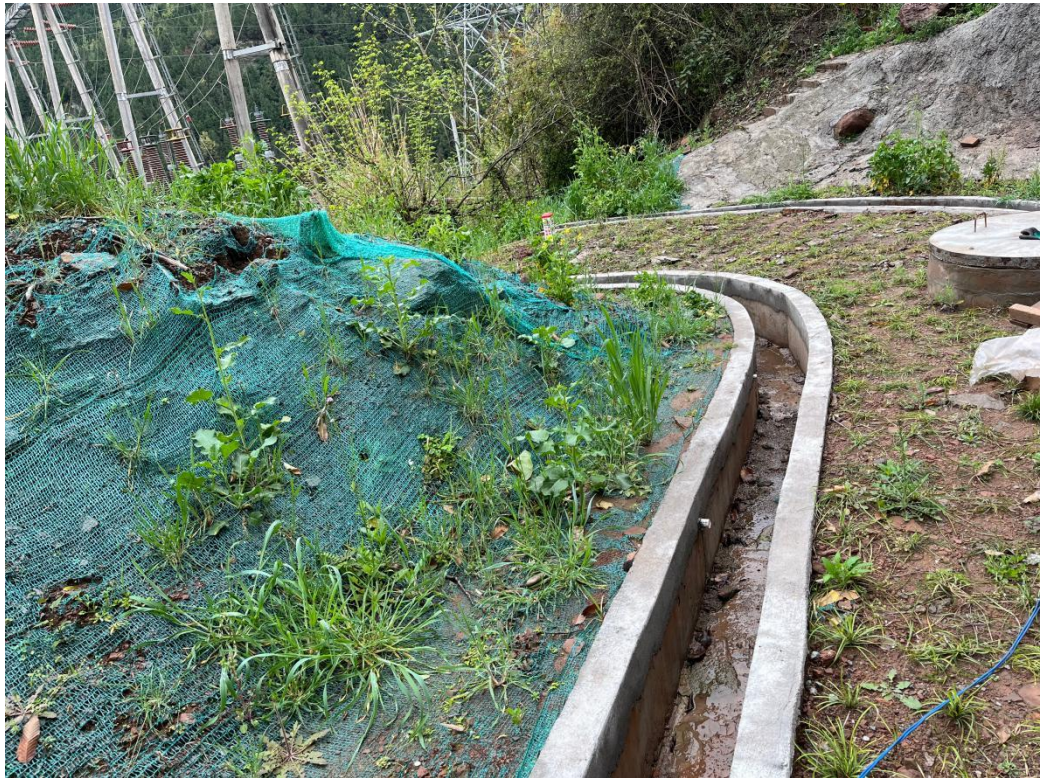
电缆沟密目网遮盖、排水沟

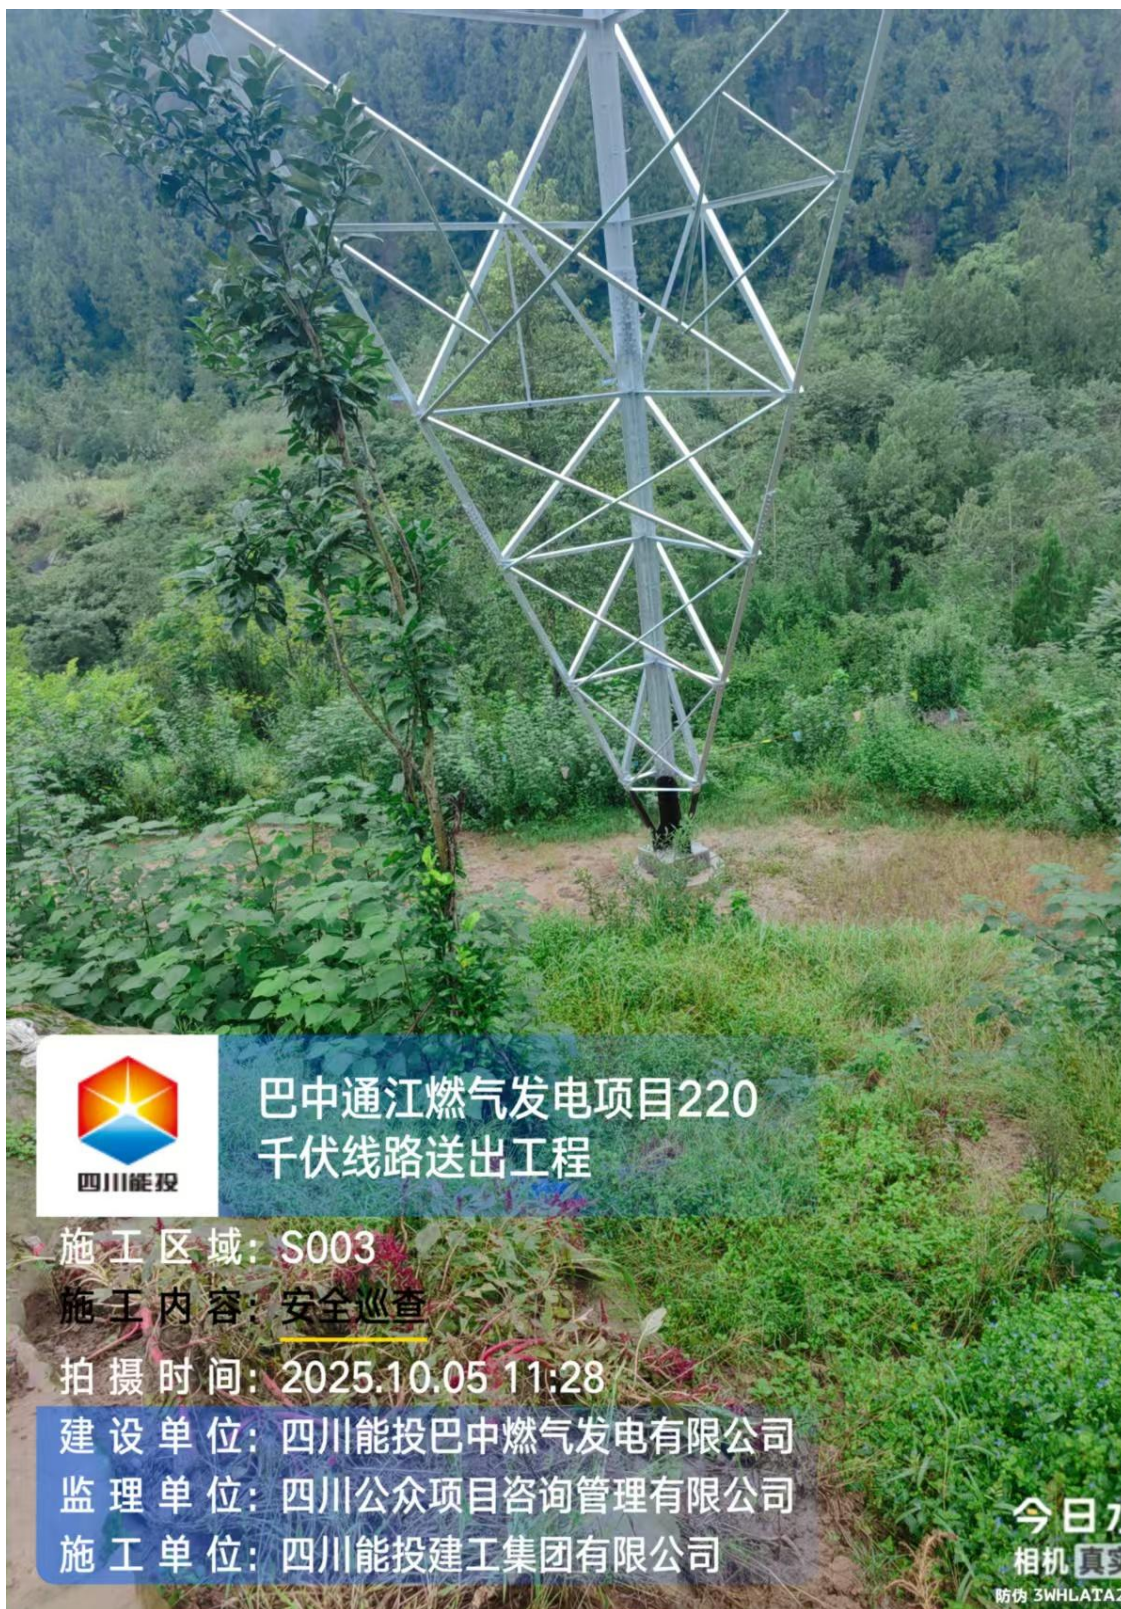
施工区域: S003

塔基工程绿化恢复

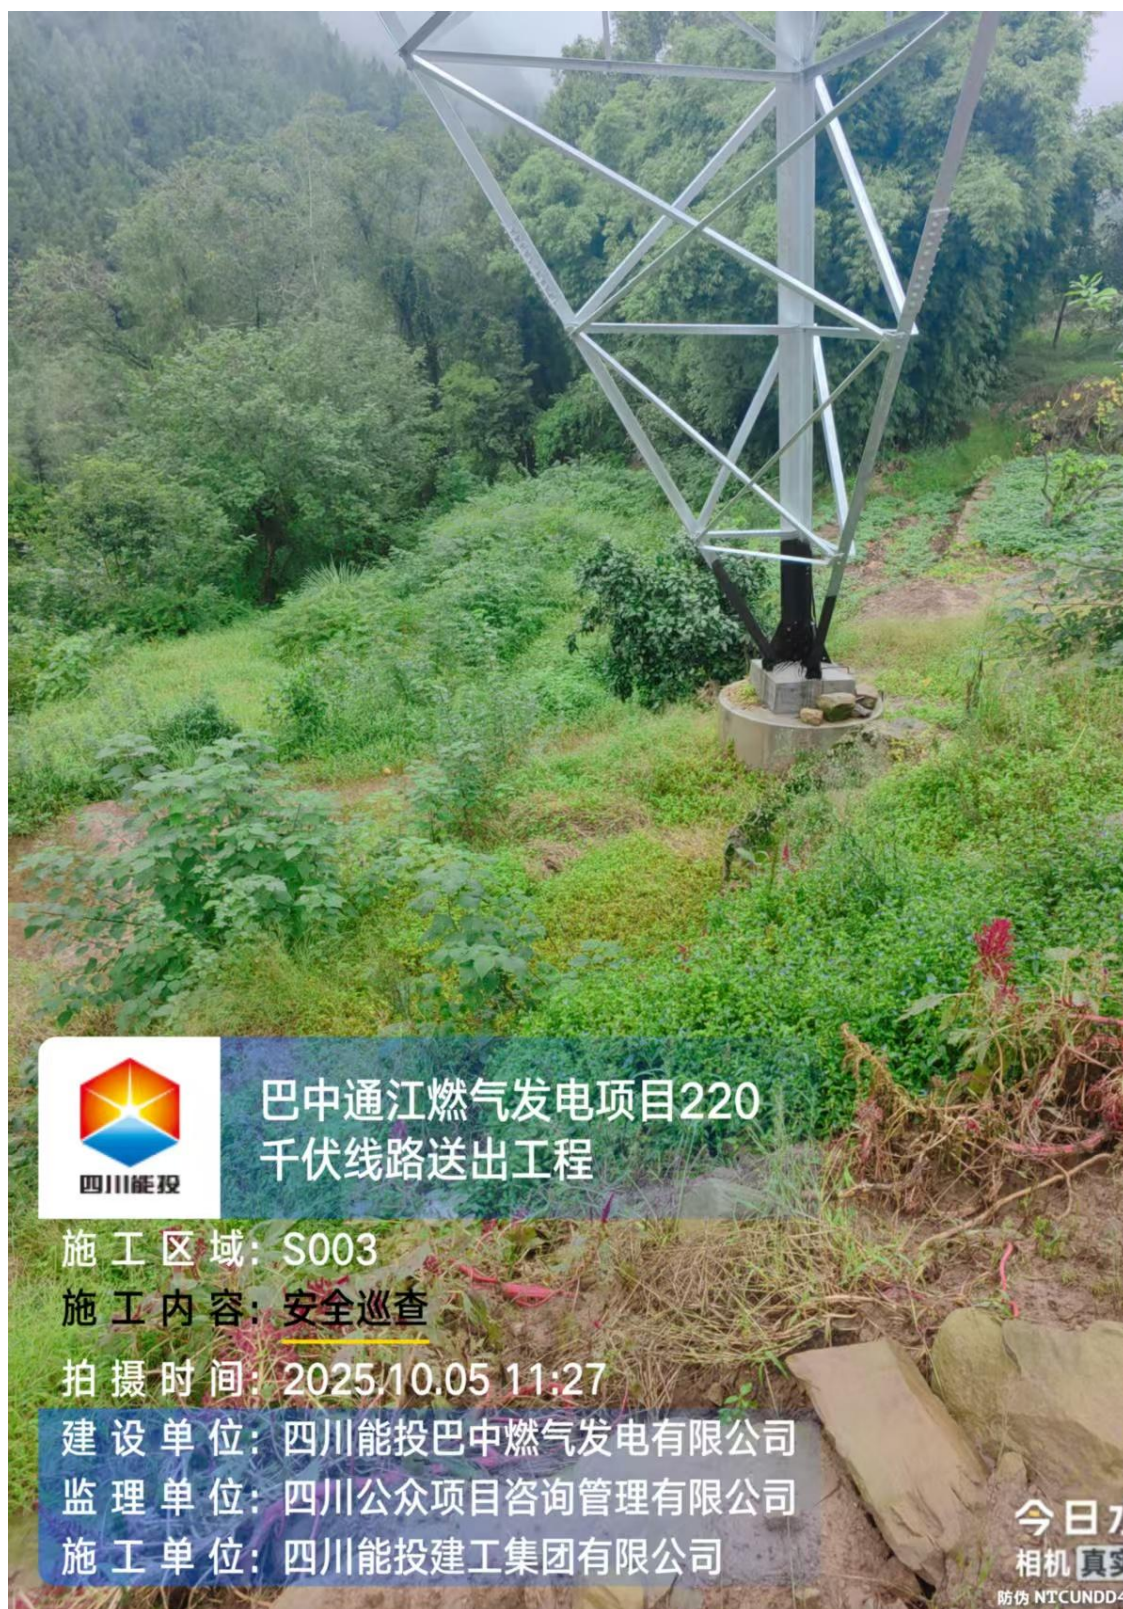
施工区域: S003

塔基工程绿化恢复
