## 巴中通江燃气发电项目 220 千伏线路送出工程

### 2025 年第 2 季度水保监测照片

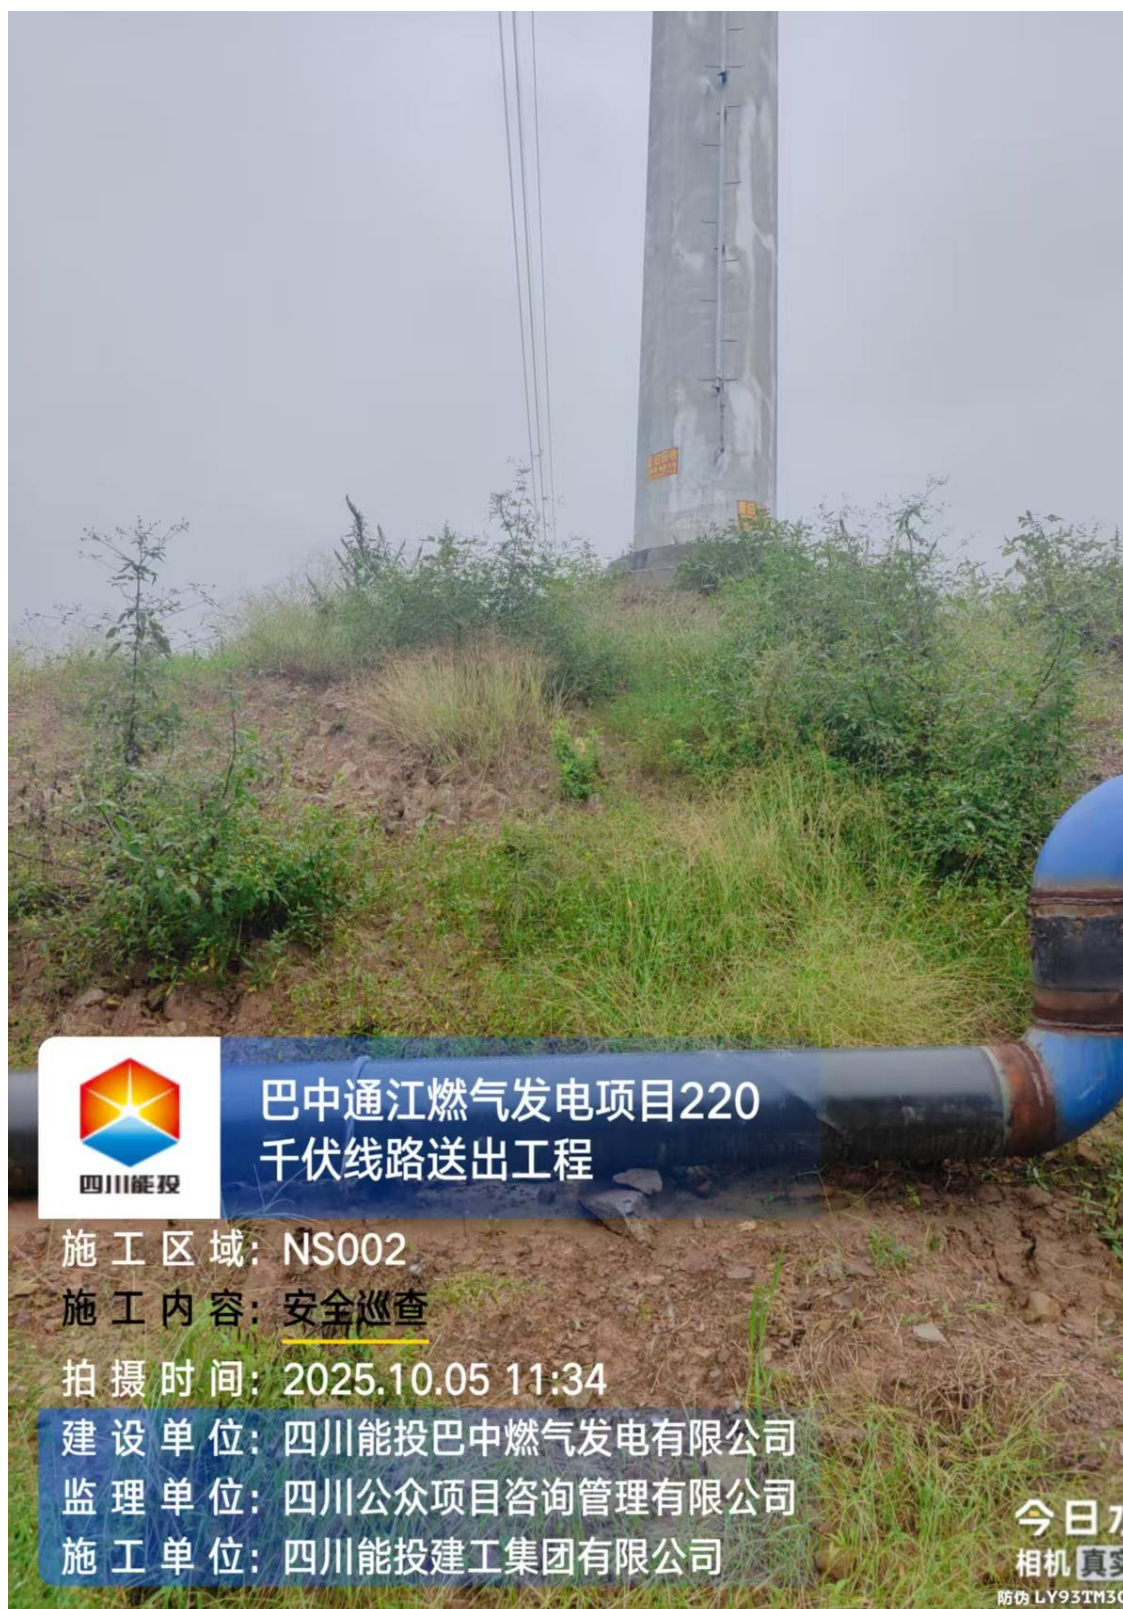
施工区域: NS002

塔基工程绿化恢复

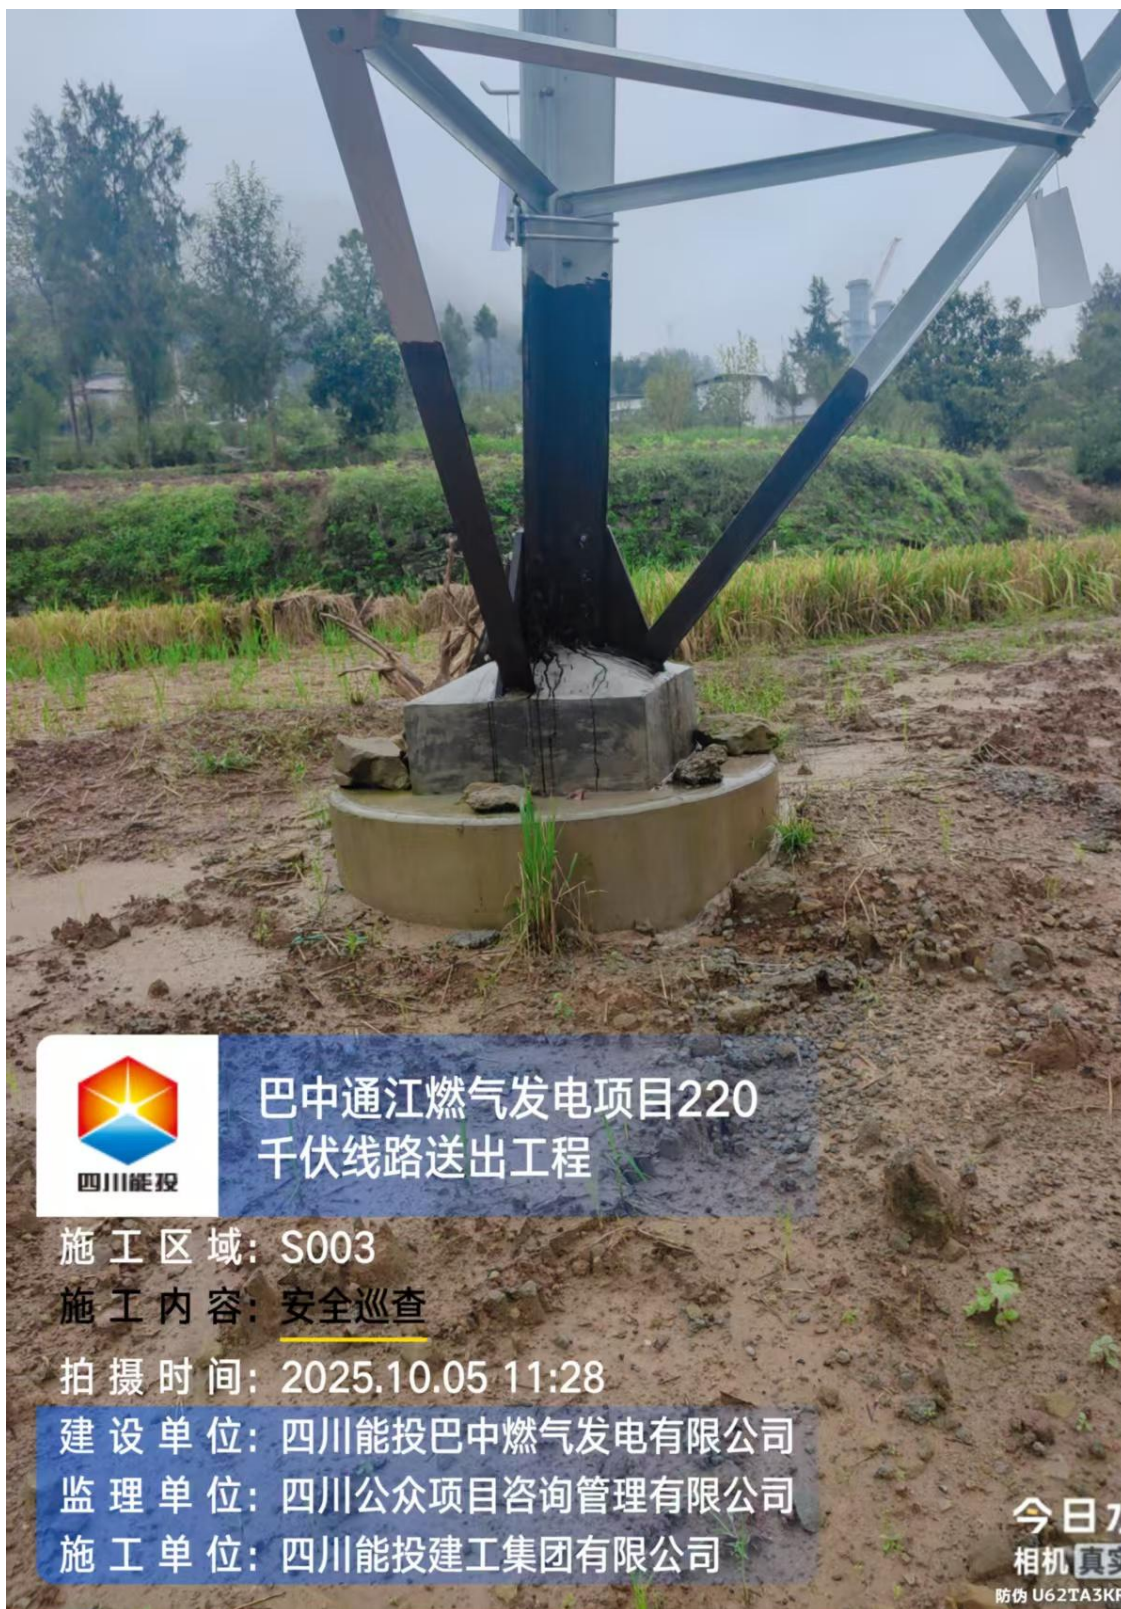
施工区域: S003

部分塔基下边坡土体裸露

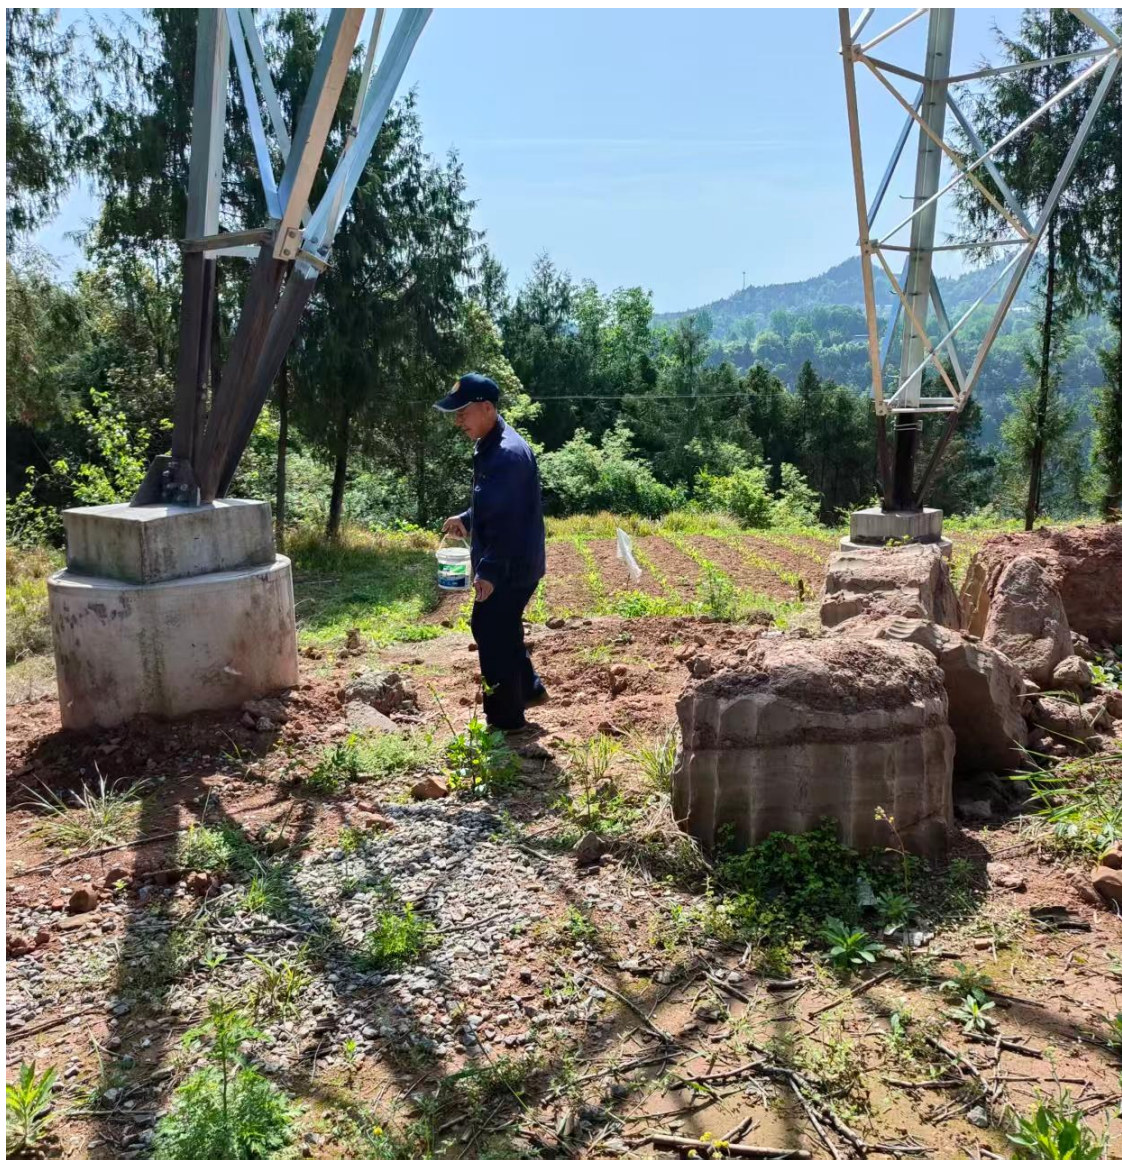
撒播草籽

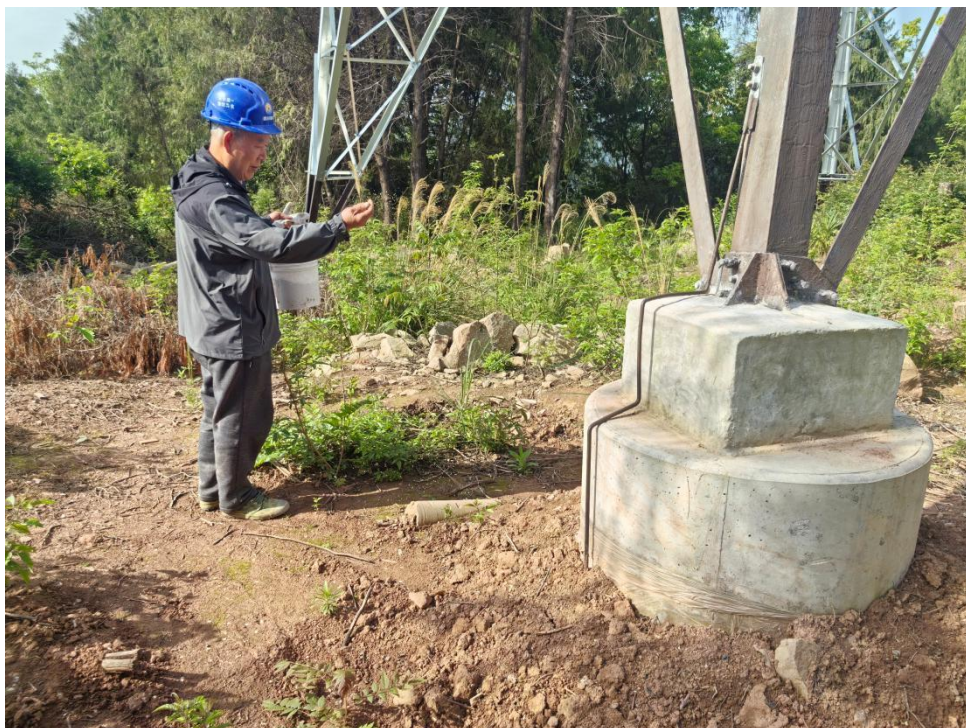
撒播草籽

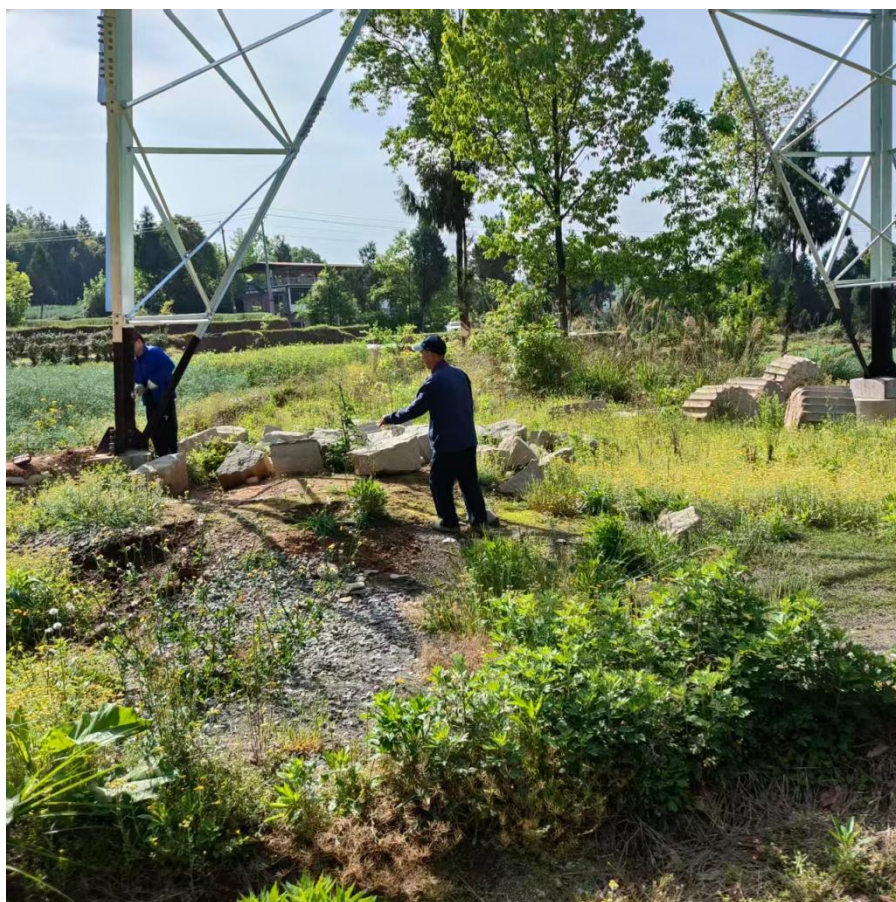
撒播草籽、清理场地

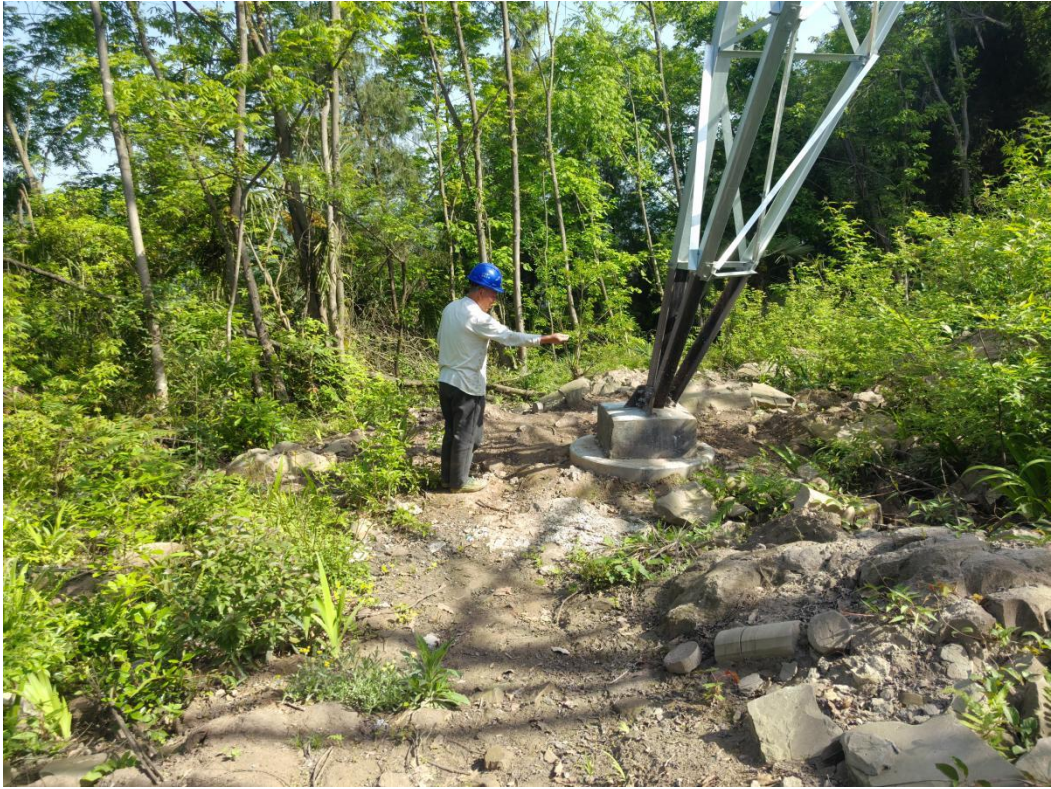
撒播草籽

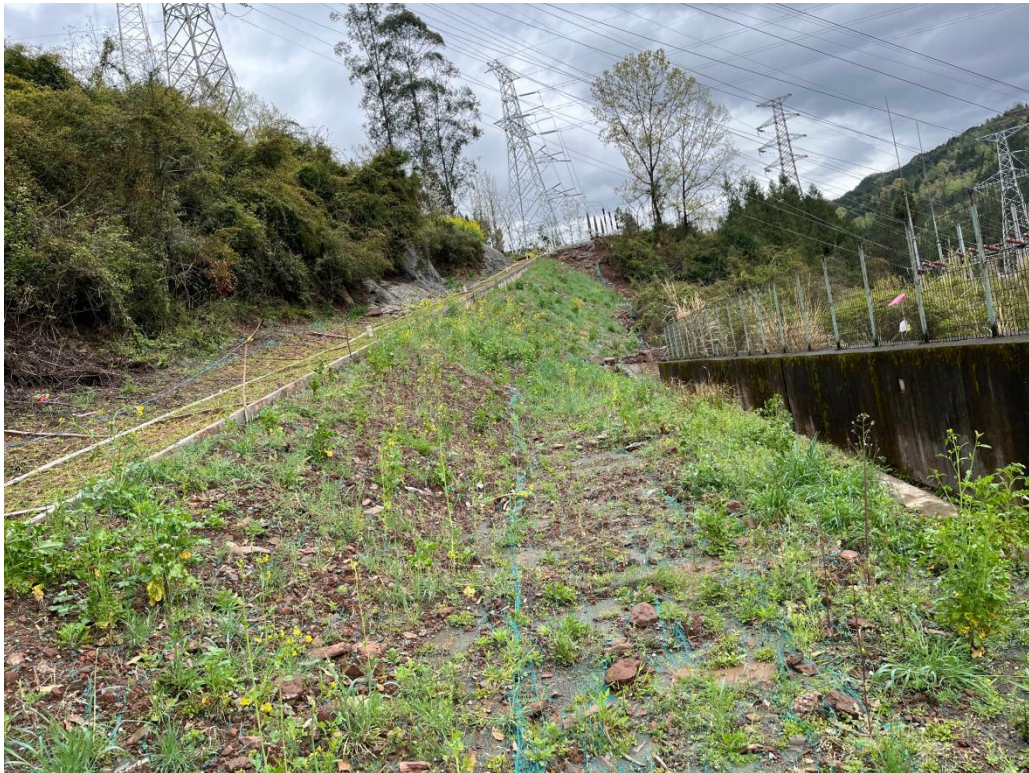
电缆沟植被恢复

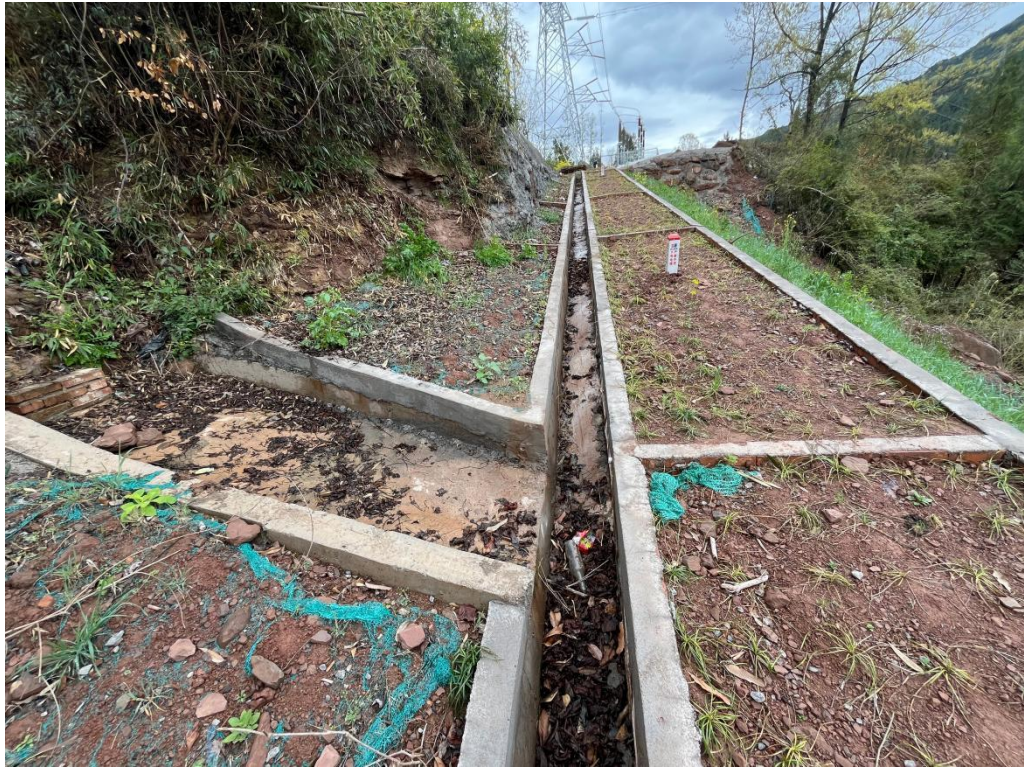
电缆沟截水沟、排水沟

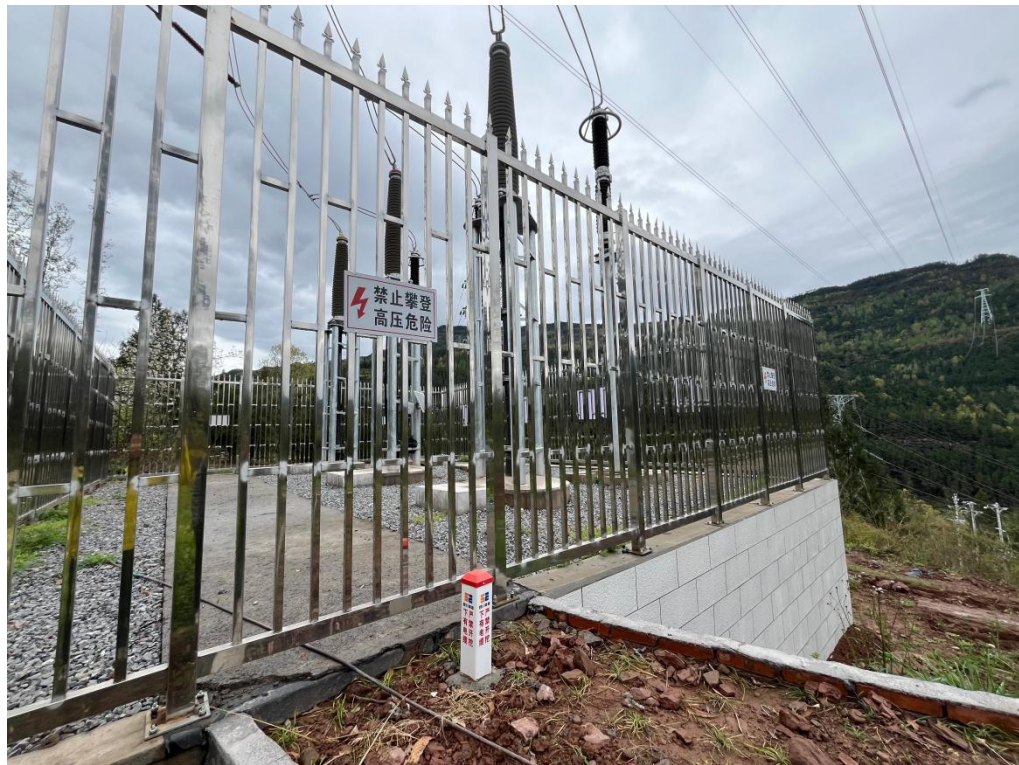
间隔工程区已铺设碎石
