巴中通江燃气发电项目 220 千伏线路  
送出工程

# 水土保持设施验收报告

建设单位：四川能投巴中燃气发电有限公司

# 巴中通江燃气发电项目 220 千伏线路送出工程

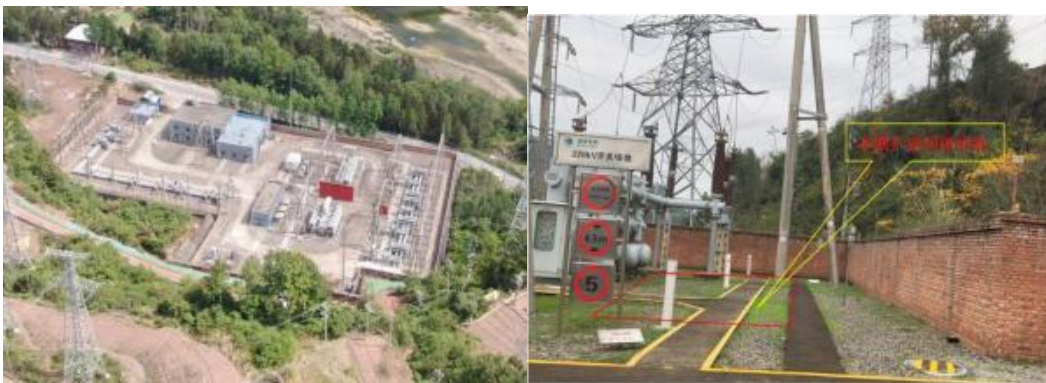
图 1.1-2 草池 220kV 变电站本期扩建出线间隔（巴中燃气电厂）

本项目利用 220kV 配电装置场地西北侧预留场地扩建 1 个 220kV 电缆出线间隔（考虑变电站周边设施及扩建出线间隔位置，本期采用电缆型式出线），原场地间隔内构架、部分电缆沟已建成，本次扩建需新建 GIS 基础 1 座，搬迁站内投光灯基础 1 座、固定式安全隔离栏基础 2 座，新建站内电缆沟（与站外线路工程新建电缆沟相接），巡视小道拆除并恢复、围墙基础开孔加固及恢复等，设备支架及基础完成后恢复原碎石地坪。

草池 220kV 变电站终期主变容量  $2 \times 180\text{MVA}$ ，已建  $150+180\text{MVA}$ ，本期不增容；220kV 出线已建 4 回，本期扩建 1 回，扩建后共 5 线 2 变，仍采用双母线接线不变。本期不涉及 110kV 配电装置和 10kV 配电装置扩建。

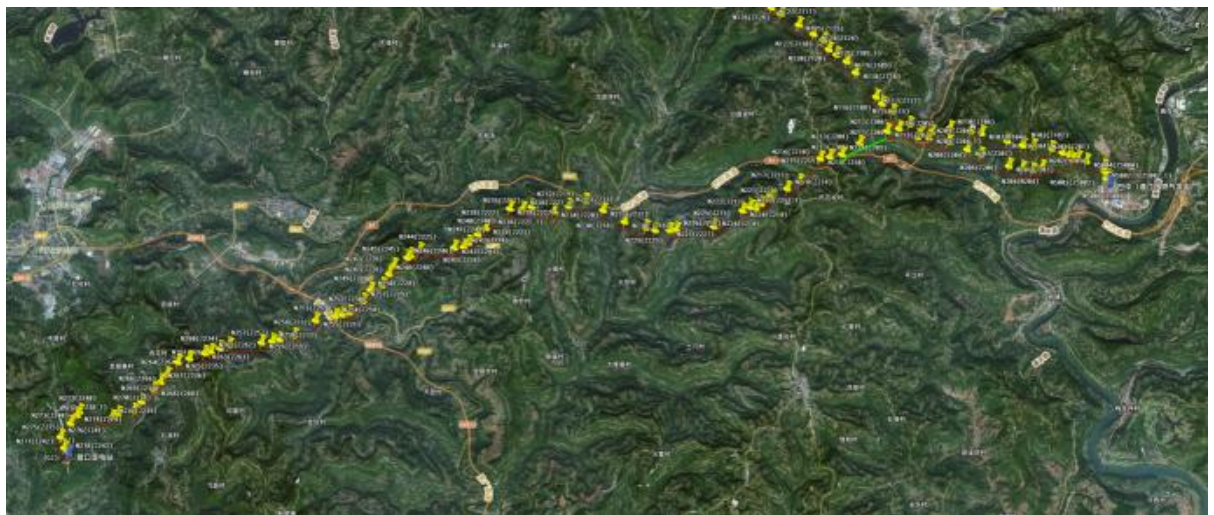
图 1.1-5 巴中燃气电厂-曾口 220kV 线路路径图

北沿工业园区规划道路走线至垃圾站附近，左转沿西北方向上山后分为两个单回线路，左回至曾口变电站线路沿西偏南方向，经过铁匠坪、作坊沟，在柏林林附近右转沿西北方向走线，经过张家河、周家坡后左转跨越马岭岗隧道，与已建 110kV 高家线平行走线，在彭家坡附近左转沿西偏南方向走线跨越 S1 巴万高速杨柏隧道，在观音岩附近左转沿西南方向跨越潘民路，经过王家沟、张家院，在王家么房附近右转沿西偏南方向走线，经过太平乡、郎家院子、青山梁村，在纪家院子右转沿西北方向走线，经过老鹰咀、新房子、孙家湾、天星村，在丘家老屋左转沿西偏南方向后，经过黄家塆、北头山后左转向西南方向走线跨越 G347 国道，经过陈家湾、付家大院、柳树垭、二黄湾，在龙骨山左转向西南走线，跨越 110kV 文龙线、G542 国道、G5012 恩广高速，经过吴家湾、梭萝村、周家湾、关山村、苟家湾、刘家湾、龙池村、邓家院，在凉风石附近左转接入已规划曾口 220kV 变电站。

线路全长约 37.508km，其中双回路架空线路长度  $2 \times 1.43\text{km}$ ，单回路架空线路长度  $1 \times 36.078\text{km}$ ，曲折系数 1.43。双回路分支塔基础、小号侧导地线、金具、绝缘子、接地工程量计入草池线路工程。

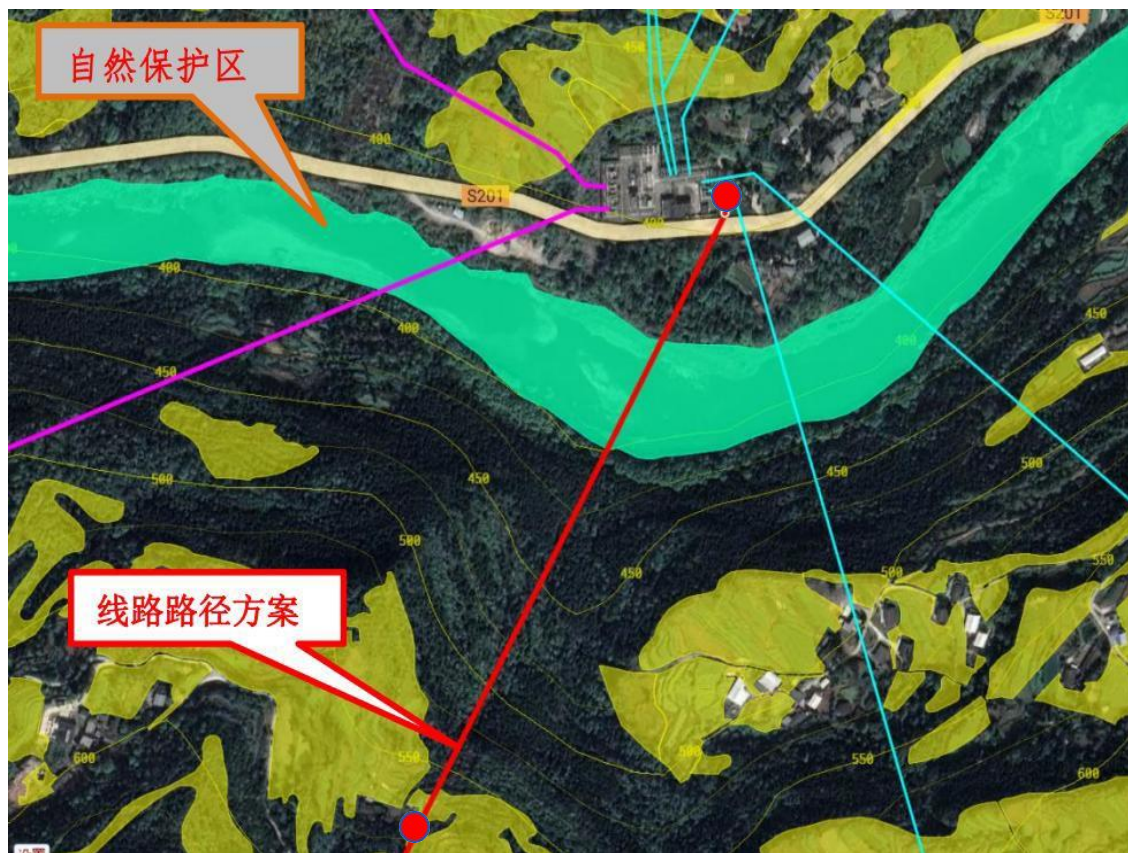
图 1.2-1 线路路径与诺水河珍稀水生动物国家级自然保护区（实验区）的相对位置关系图

草池 220kV 变电站位于诺水河珍稀水生动物国家级自然保护区（实验区）河段北侧，而巴中燃气电厂位于草池 220kV 变电站东南部，草池 220kV 变电站南侧被诺水河实验区河段阻隔，在保持项目功能完整性的情况下，线路无法避让诺水河珍稀水生动物国家级自然保护区（实验区）及生态保护红线。

本项目巴中燃气电厂-草池 220kV 线路工程（N154-N155）一档跨越诺水河（小通江河，通江右岸支流）后接入已建草池 220kV 变电站，采用高跨过河的方式布置，N154-N155 档距 832m，跨越保护区长度约 120m。项目未在保护区及生态红线范围内立塔和布设施工临时设施。

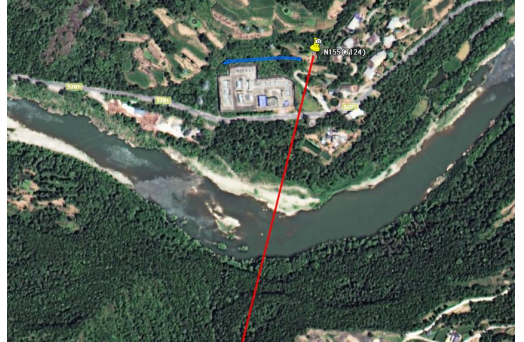
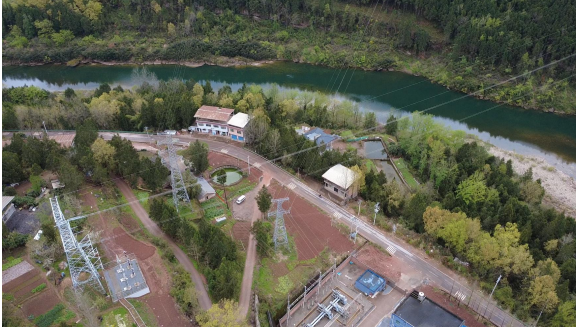
| <p>燃气电厂-草池线路（N154-N155）上跨诺水河保护区建设前影像图</p> | <p>燃气电厂-草池线路（N154-N155）上跨诺水河保护区建设后影像图</p> |

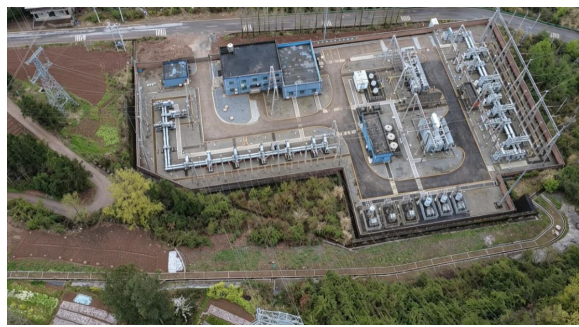
| <p>电缆沟（燃气电厂-草池线路终点）建设前影像图</p> | <p>电缆沟（燃气电厂-草池线路终点）建设后影像图</p> |

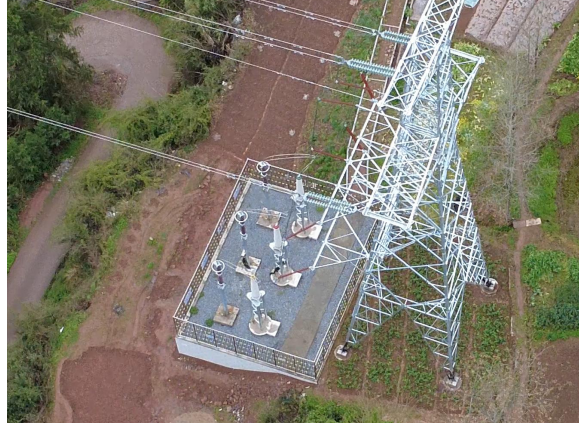
| <p>间隔工程区（燃气电厂-草池线路终点）建设前影像图</p> | <p>间隔工程区（燃气电厂-草池线路终点）建设后影像图</p> |
